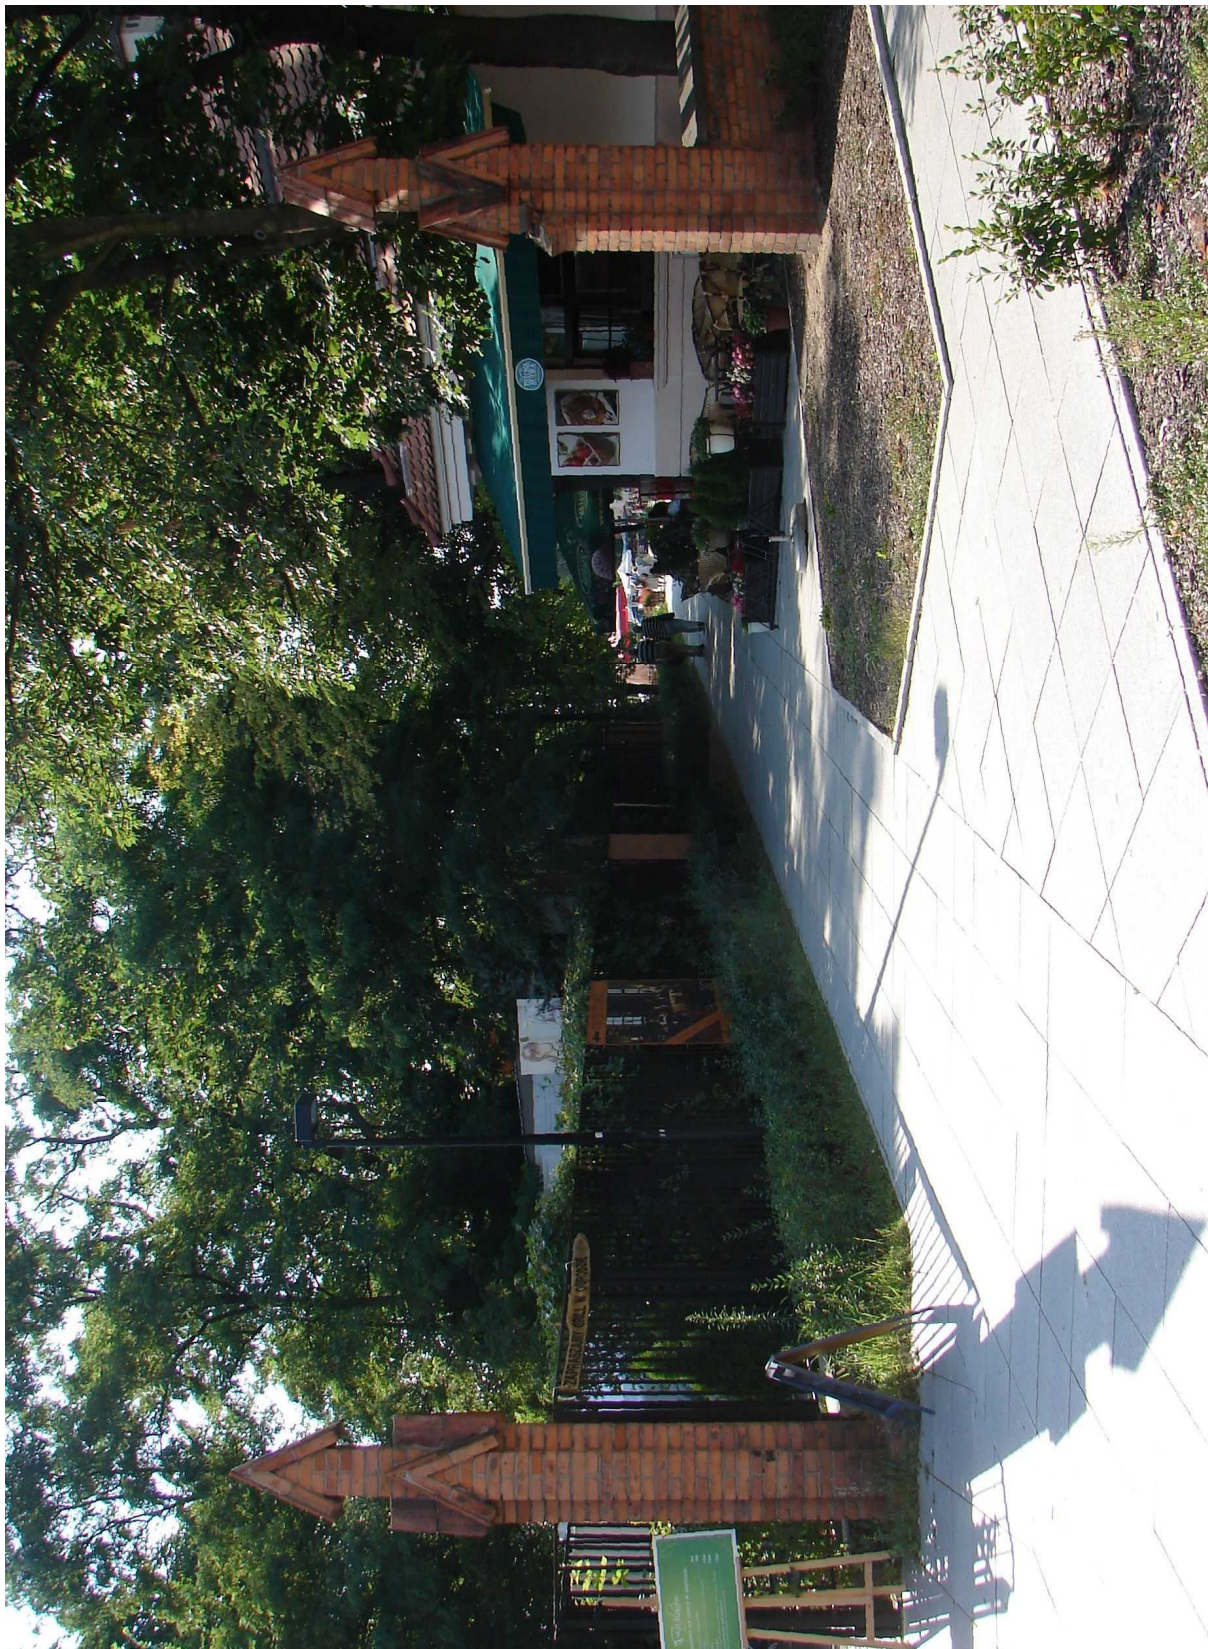
Fot. nr **1**

Pozostałości bramy i prześwitu bramkowego w południowej części przedmiotowych elementów dawnego wjazdu do majątku Wilanów.

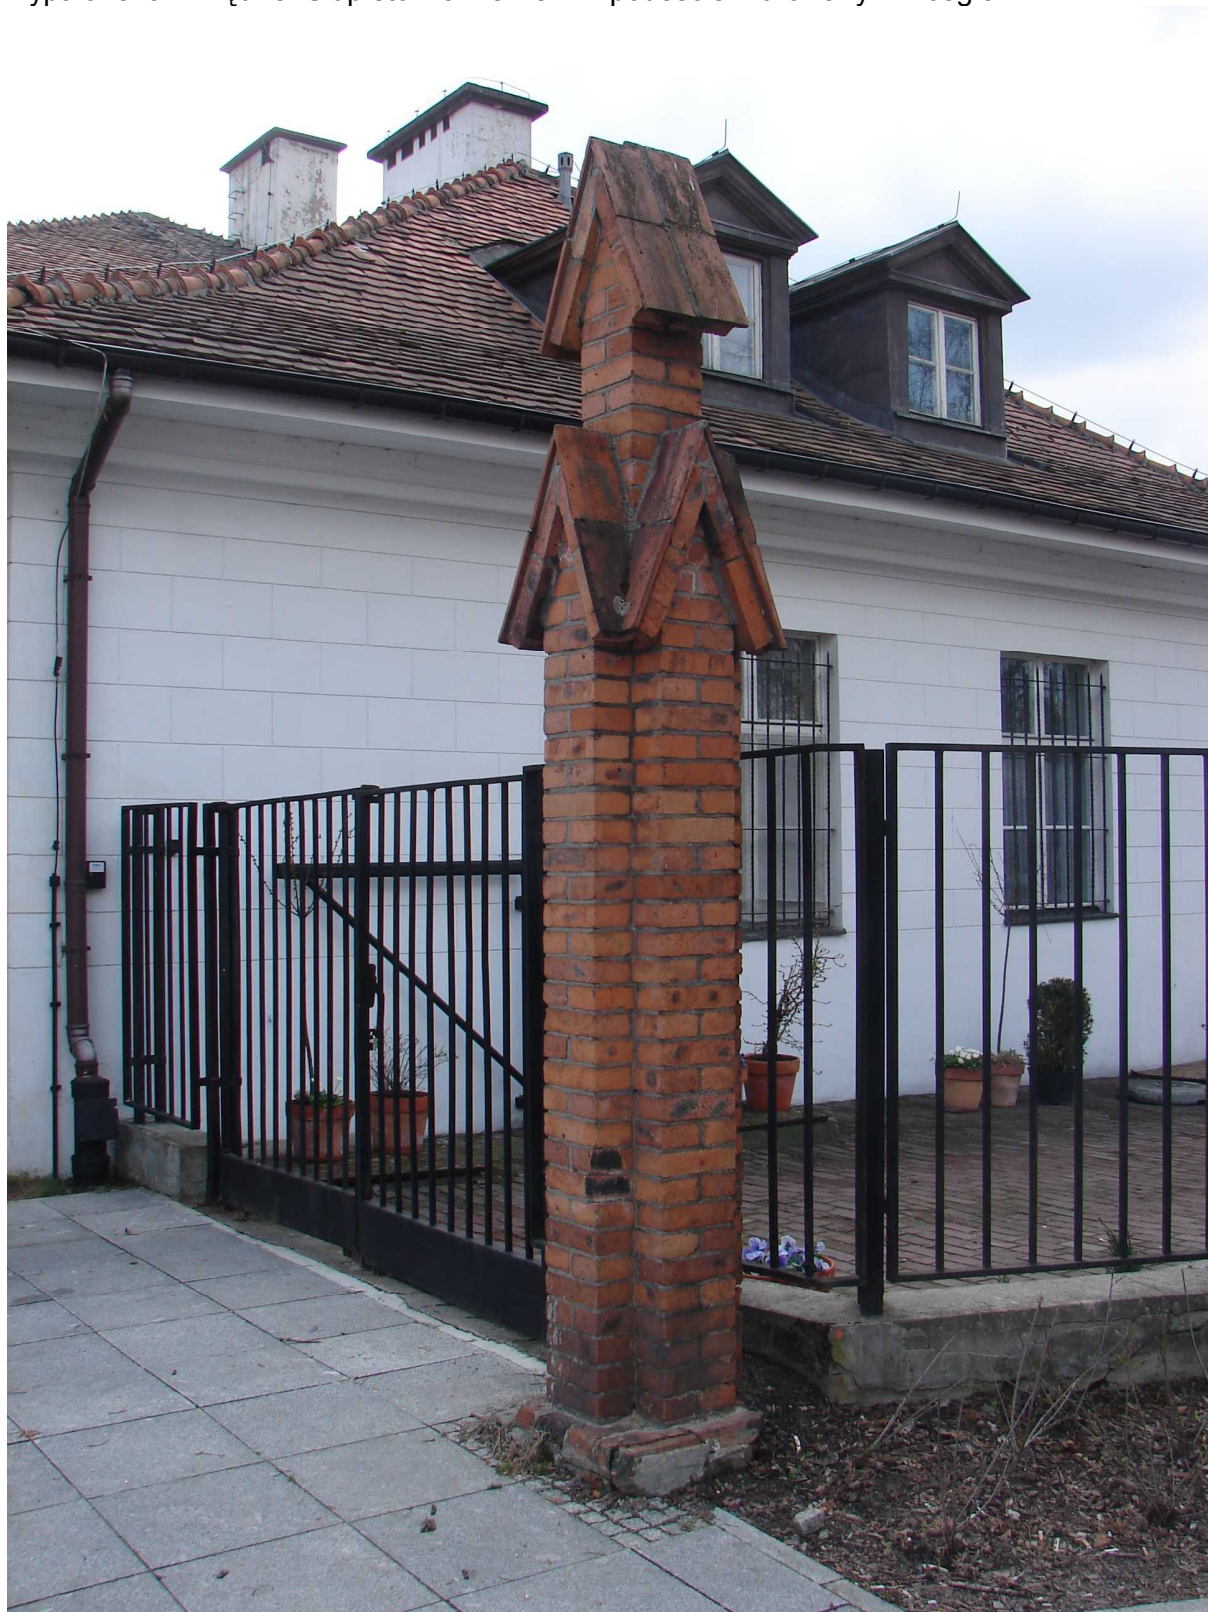
Fot. nr 2

Skrajny słup prześwitu bramowego (oznaczony literą A – widok od strony północno-wschodniej). Widoczne odpryski wierzchniej warstwy niektórych cegieł odsłaniające źle wypalone ich wnętrza. Słup stoi na niewielkim podeście murowanym z cegieł.

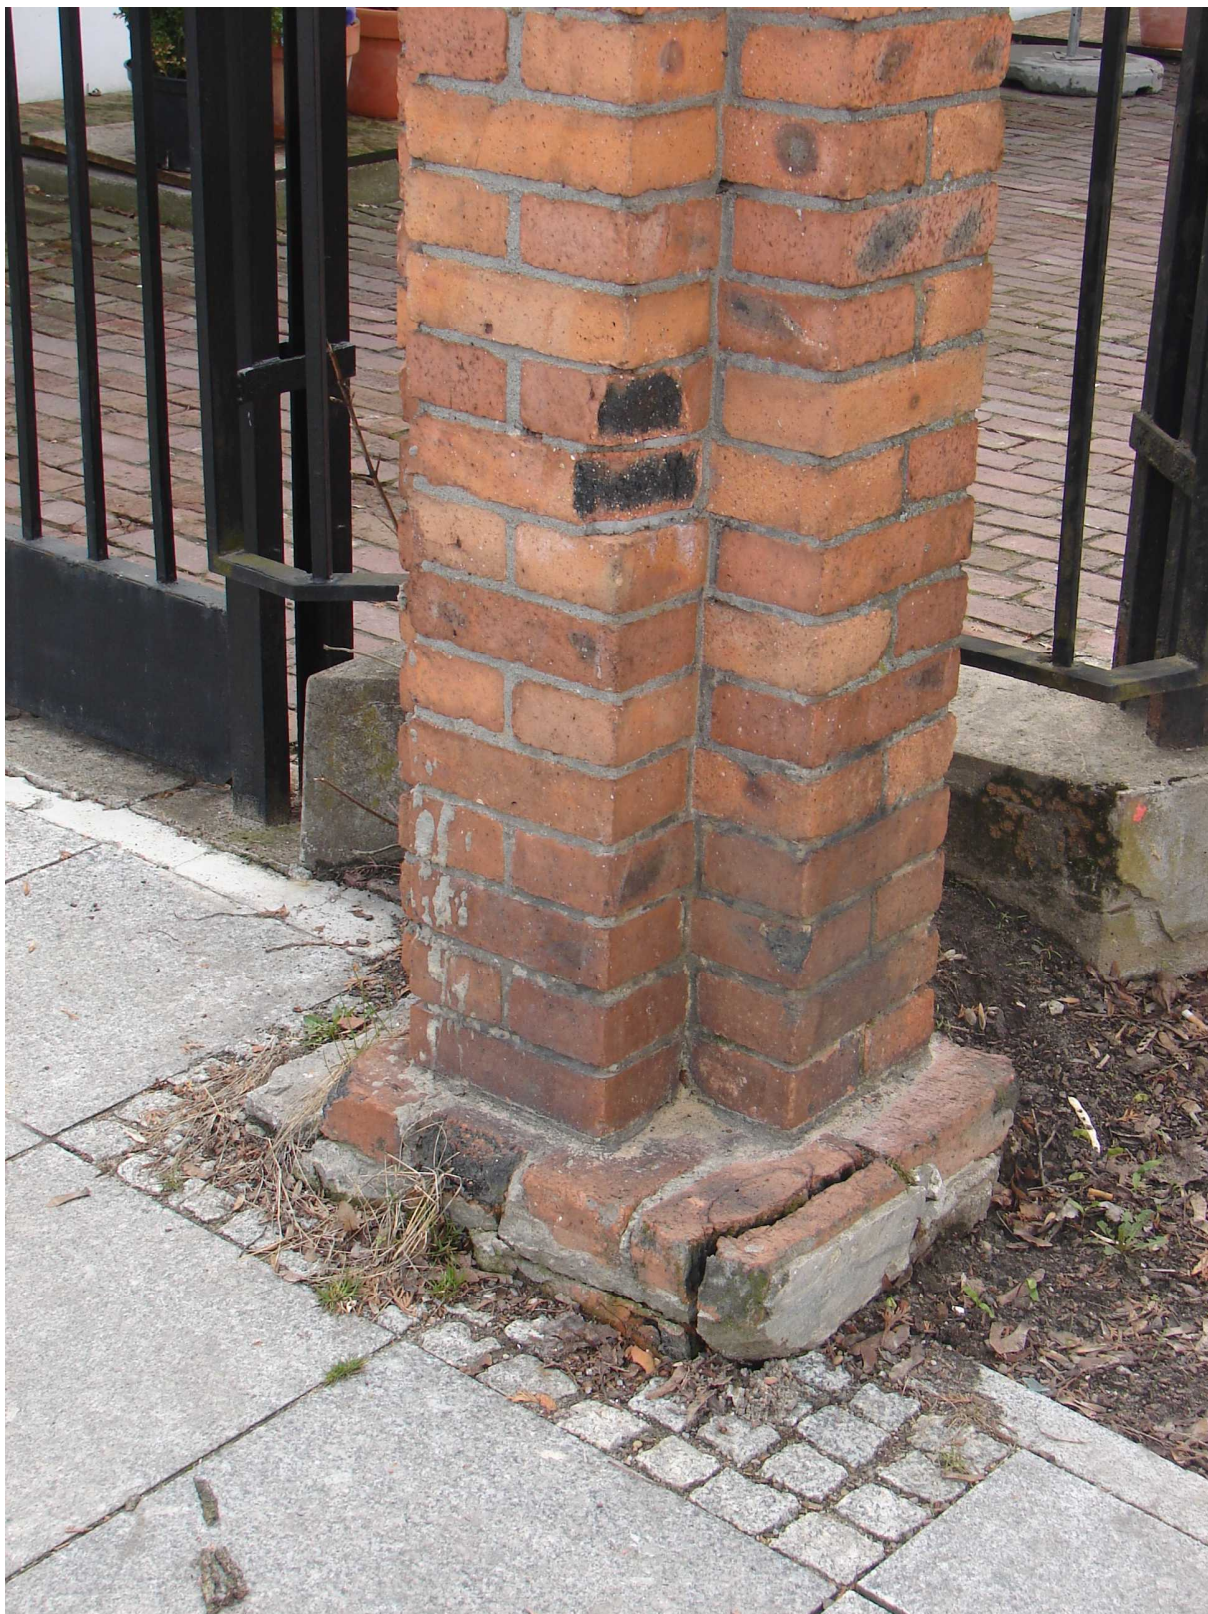
Fot. nr 3

Dolna część skrajny słupa prześwitu bramowego A (widok od strony wschodniej).
Widoczne jest, że zarówno trzon słupa, jak i podstawa są murowane ze źle wypalonej cegły.
W przypadku podstawy prowadzi to do przyspieszonej korozji cegieł.

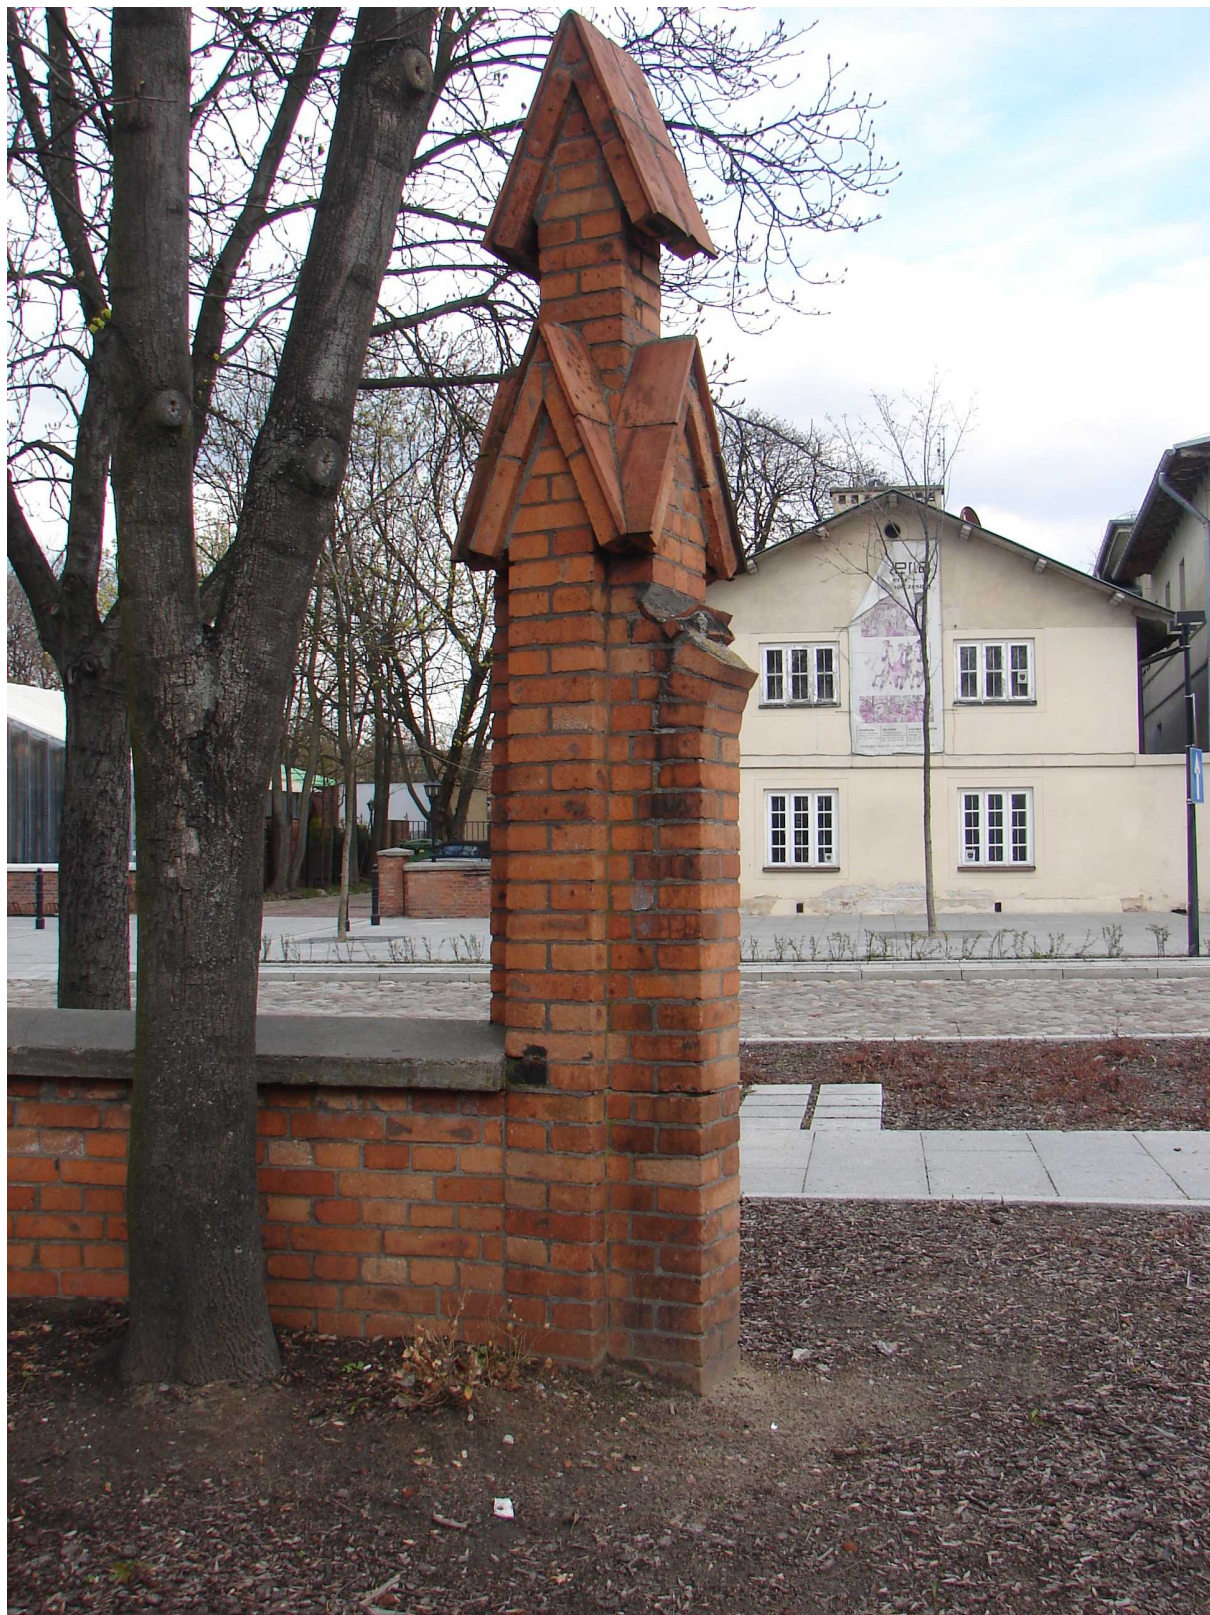
Fot. nr 4

Skrajny słupek prześwitu bramkowego (oznaczony literą B – widok od strony zachodniej). Poziome spękanie trzonu słupa na wysokości betonowej nakrywy sąsiadującego murku. Widoczne pozostałości pierwszego ostrołuku.

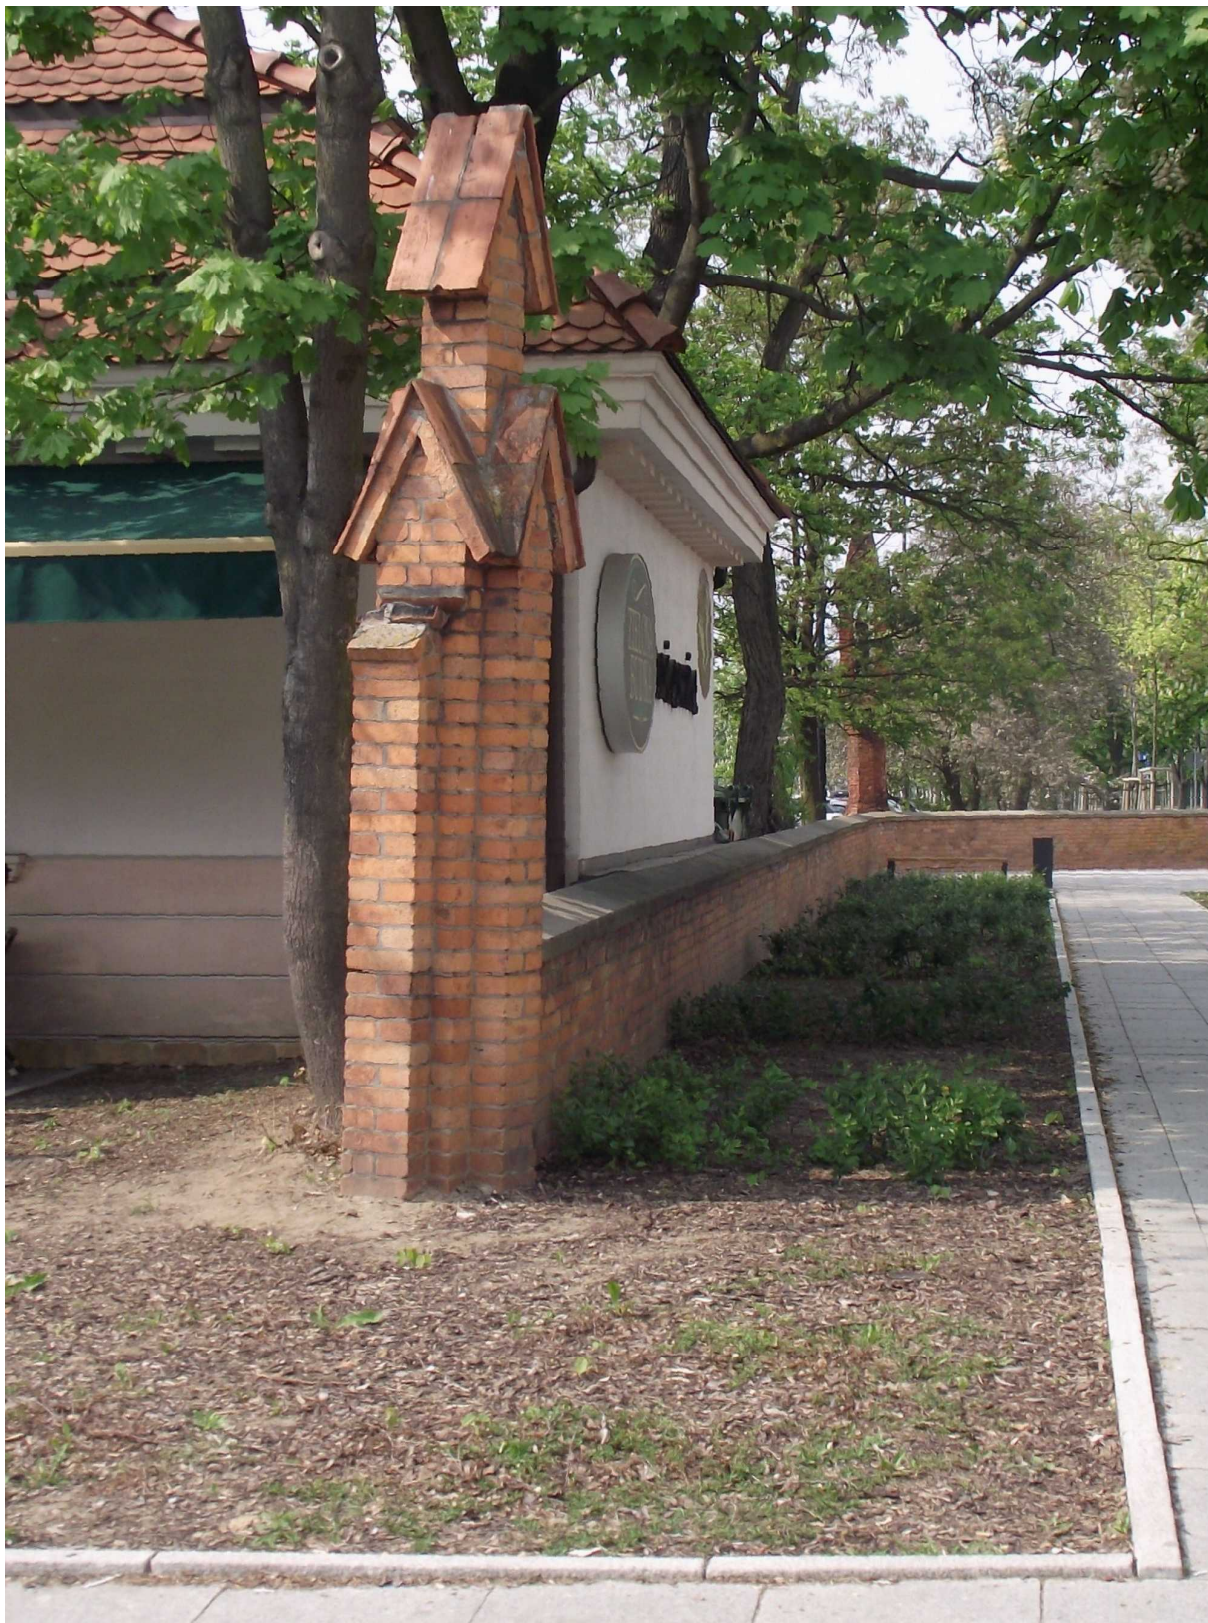
Fot. nr 5

Skrajny słup prześwitu bramkowego (oznaczony literą B – widok od strony południowej).
Widoczne jest wyraźne nachylenie słupa i przyległego muru w kierunku wschodnim.

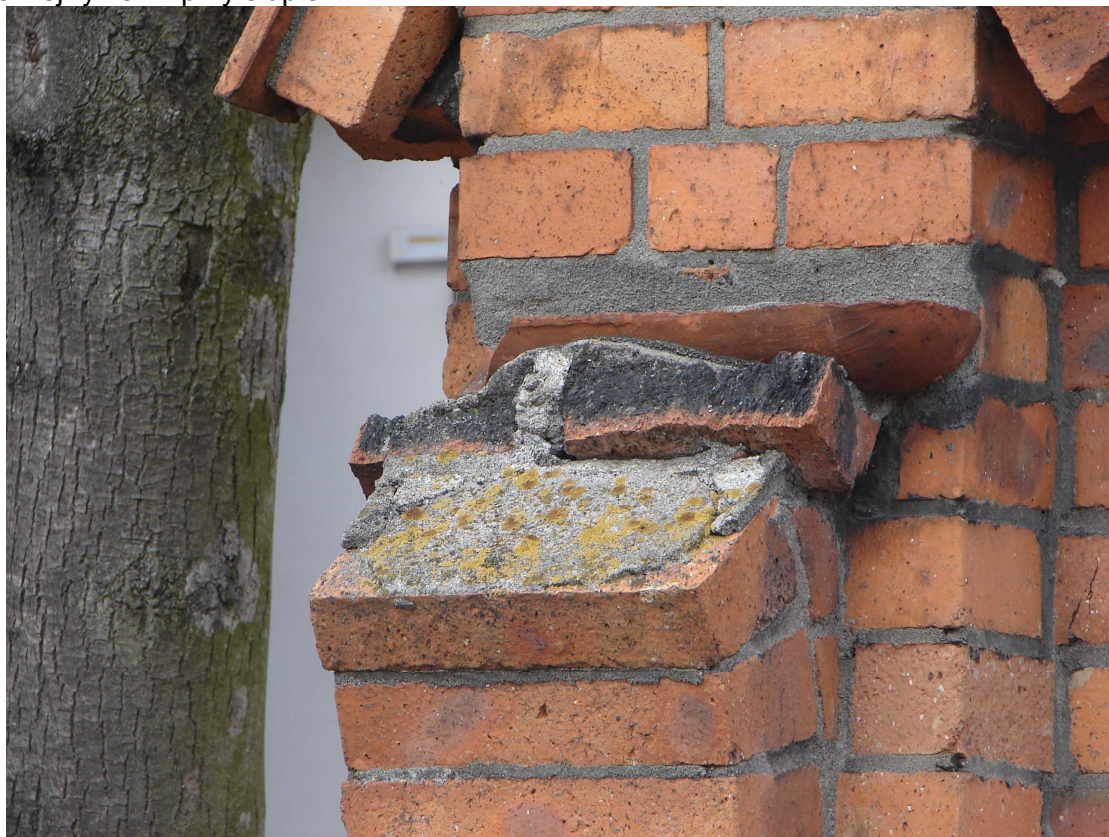
Fot. nr 6

Skrajny słup prześwitu jw. widoczne pozostałości węzłowania pierwszego ostrołuku i element ceramicznej rynienki przy słupie.

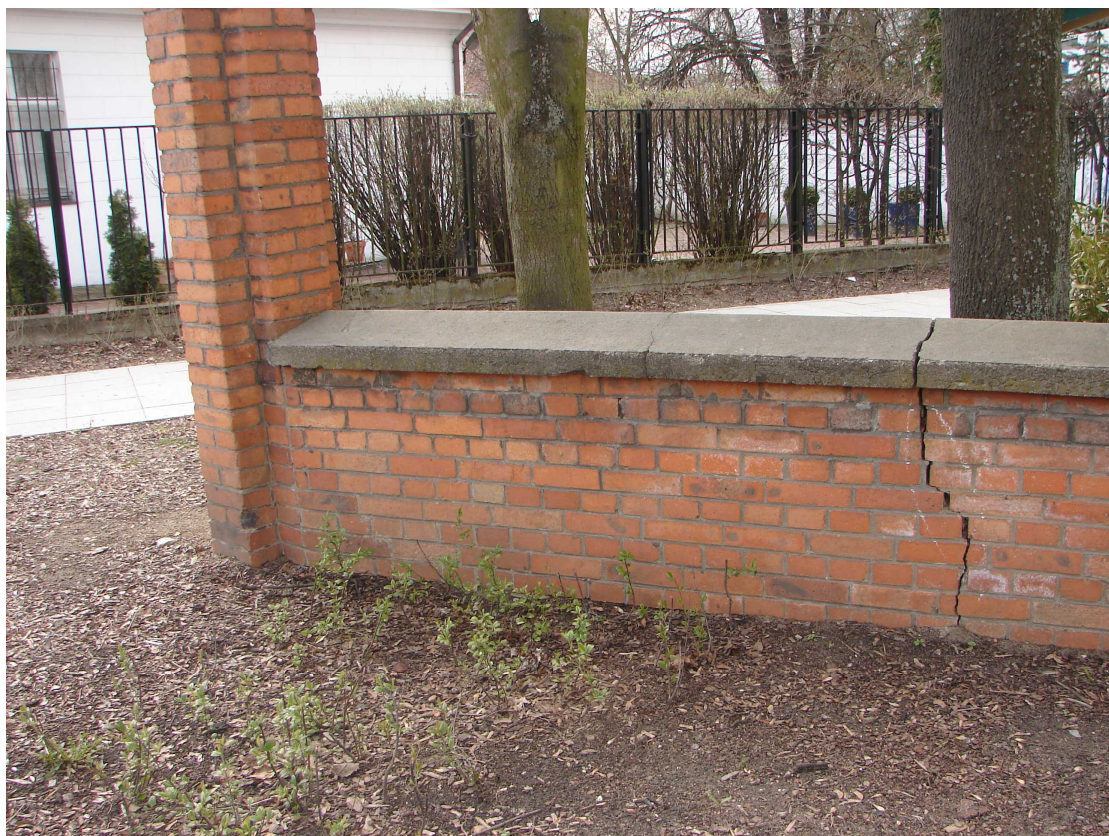
Fot. nr 7

Skrajny słup jw. wraz z przylegającym odcinkiem muru. Obydwa elementy są wysadzone przez korzenie sąsiadującego drzewa

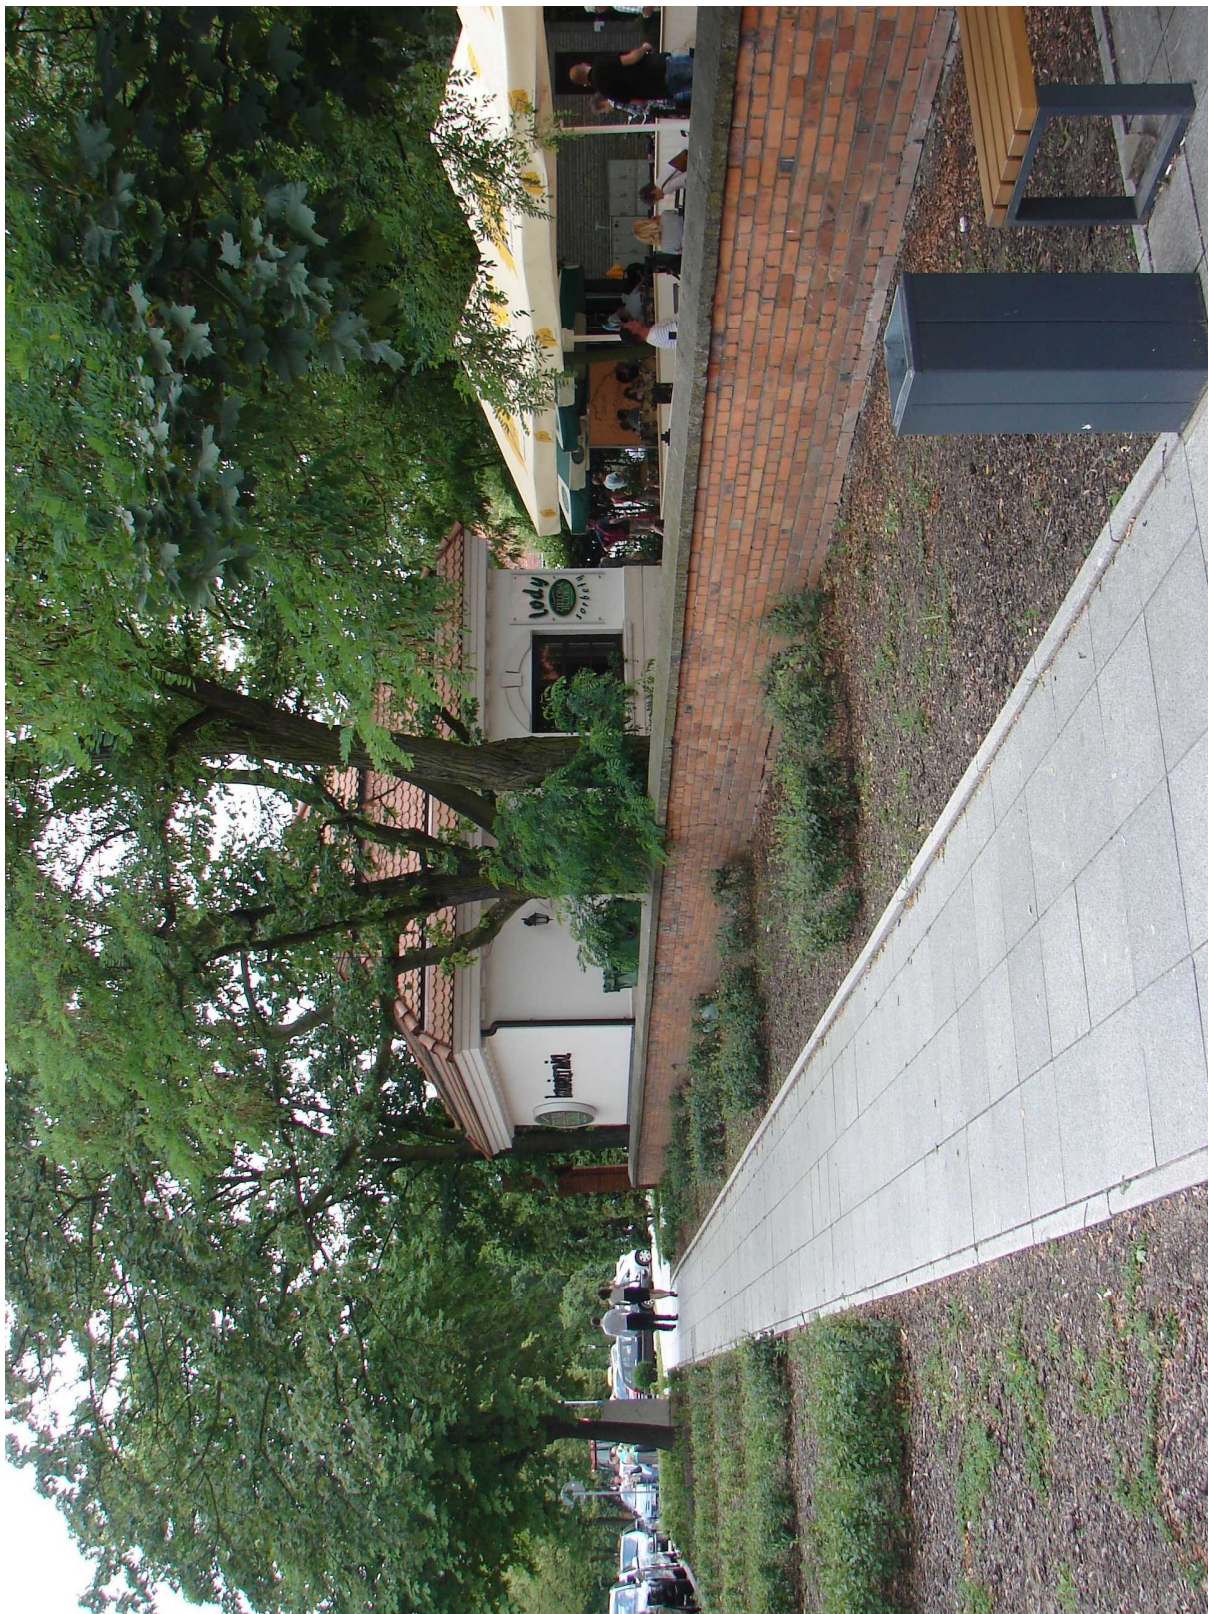
Fot. nr 8

Prostoliniowy odcinek muru B-C przylegający na swej długości do budynku kawiarni.

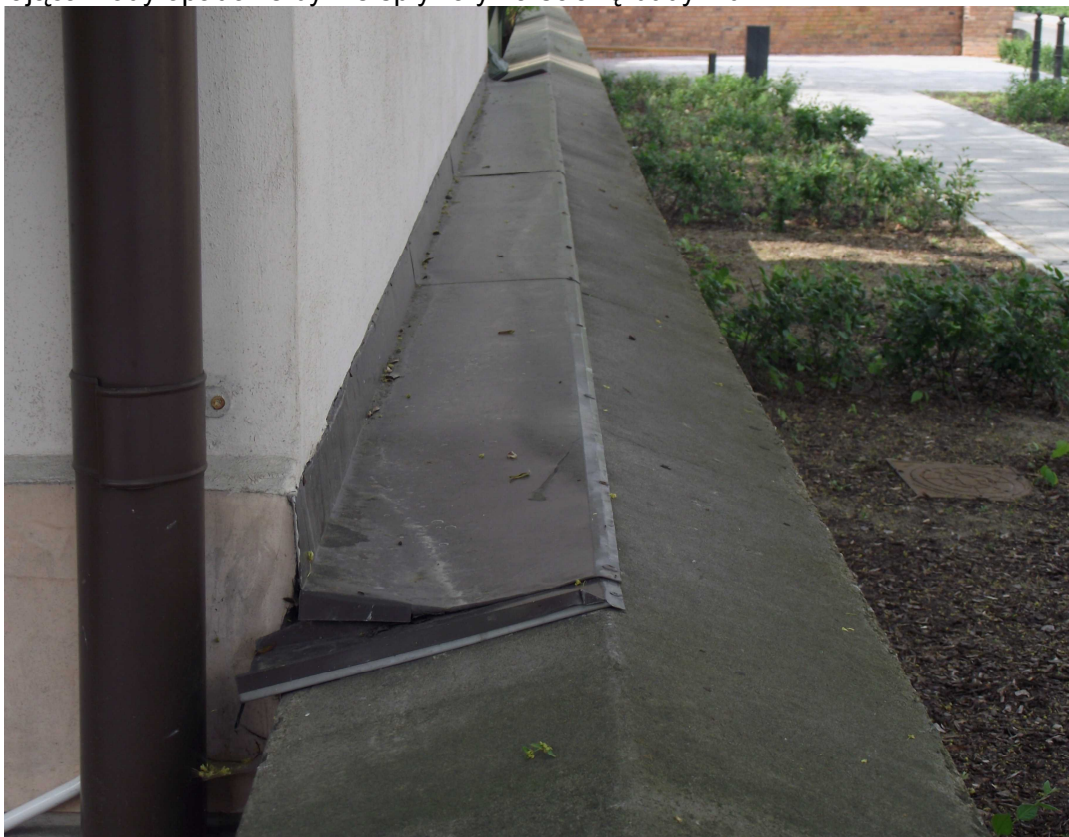
Fot. nr 9

Odcinek muru przy budynku kawiarni – obróbka blacharska wykonana na nakrywie muru odprowadzająca wody opadowe by nie spływały na ścianę budynku.

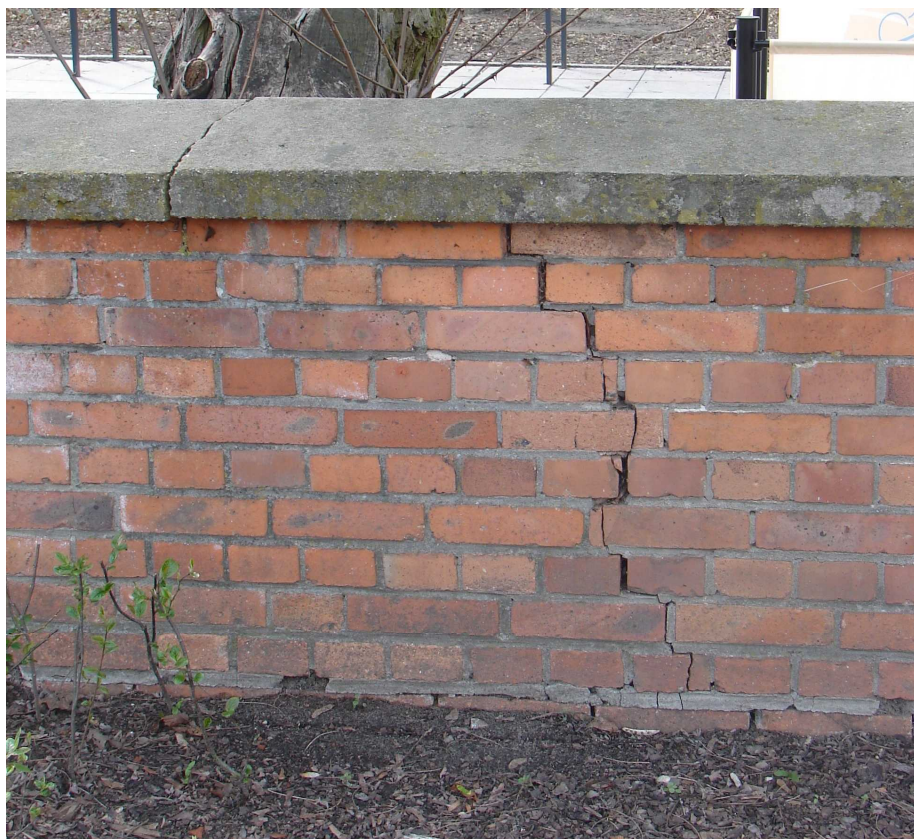
Fot. nr 10

Odcinek muru prostoliniowego B-C. Uszkodzenia muru i nakrywy przy dużej robinii spowodowane oddziaływaniem korzeni drzewa.

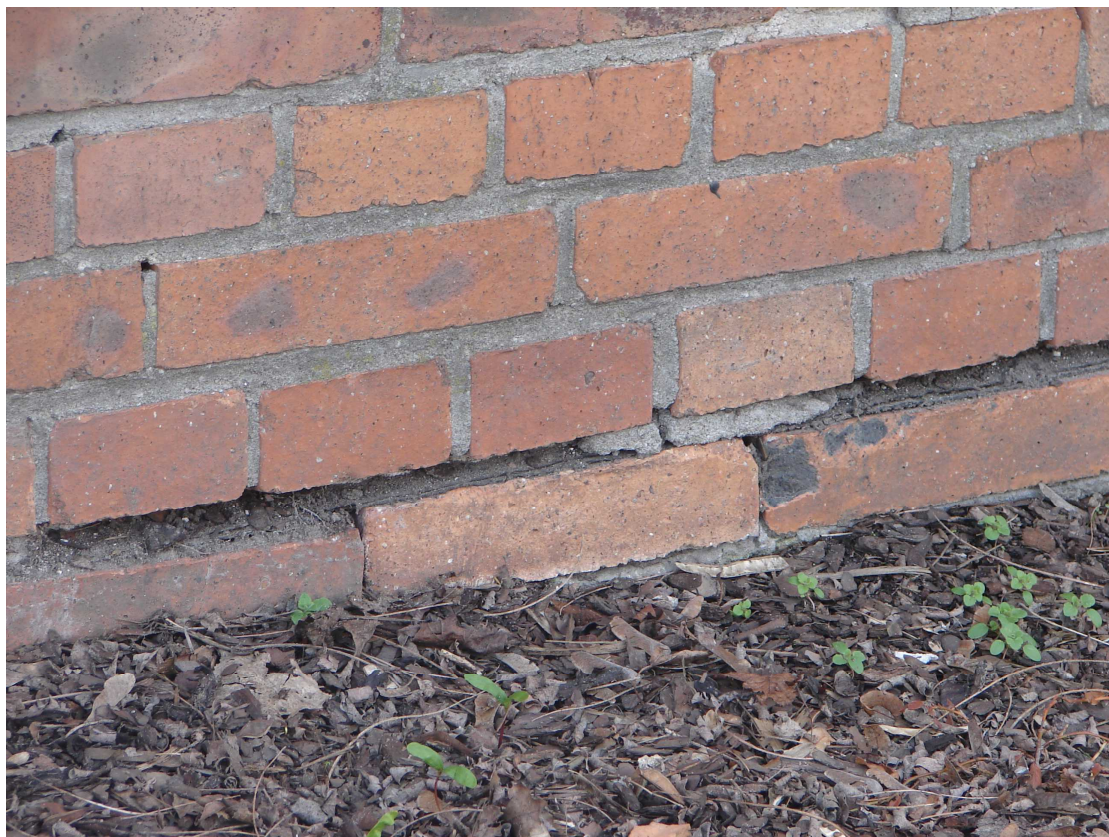
Fot. nr 11

Odcinek muru prostoliniowego B-C. Izolacja pozioma w warstwach muru powojennego.

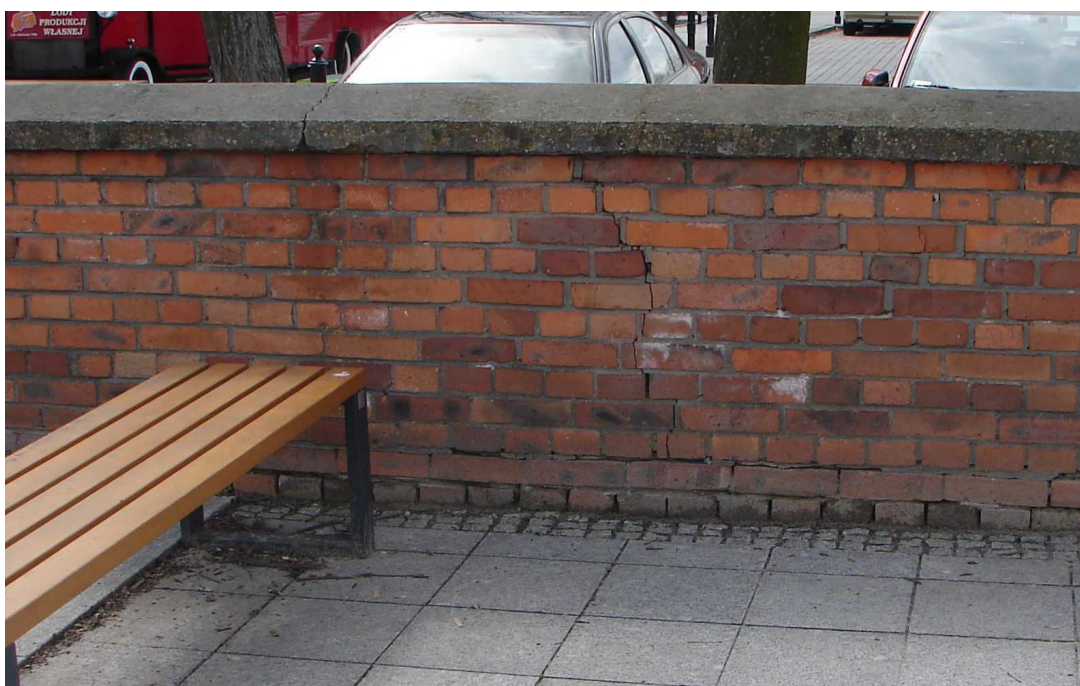
Fot. nr 12

Odcinek muru prostoliniowego – uszkodzenia muru i nakrywy niedaleko początku załamania muru

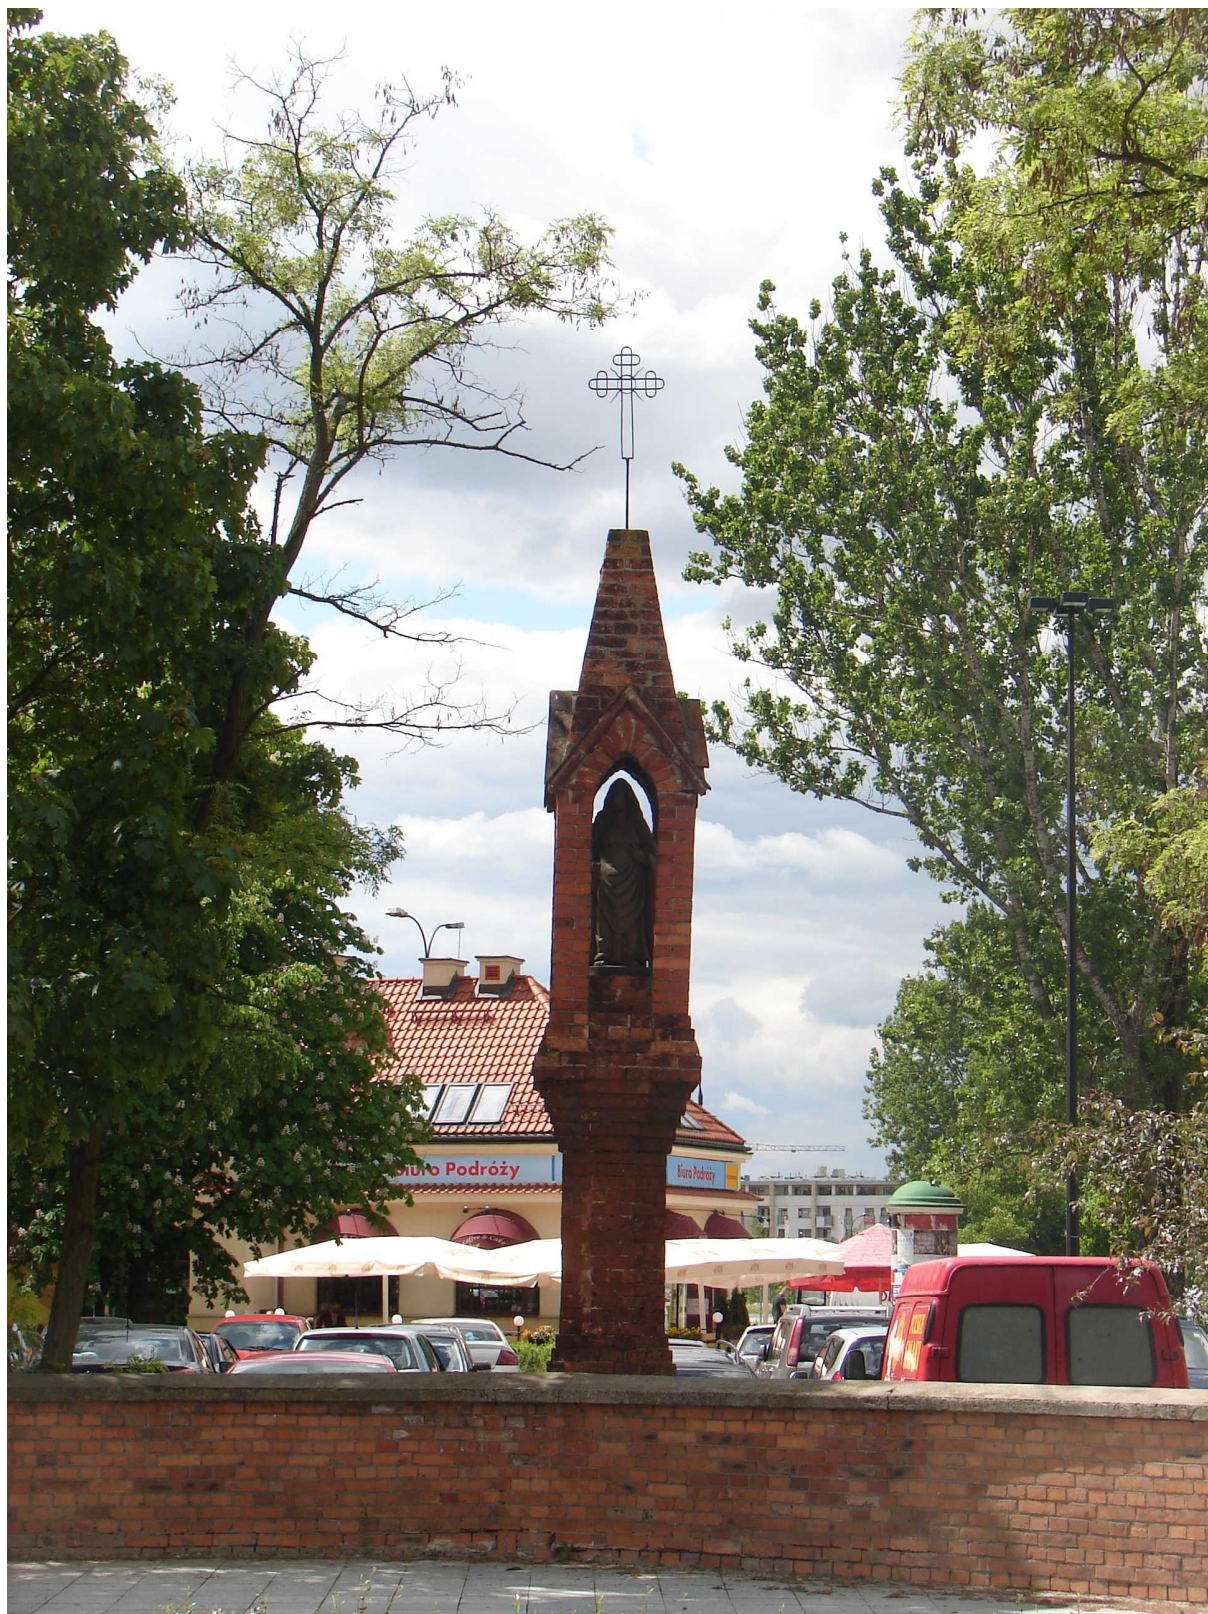
Fot. nr 13

Kapliczka oznaczona literą C. Widoczne pochylenie kapliczki w kierunku północnym. Silniejsze pochylenie jest w kierunku zachodnim (parkingu).

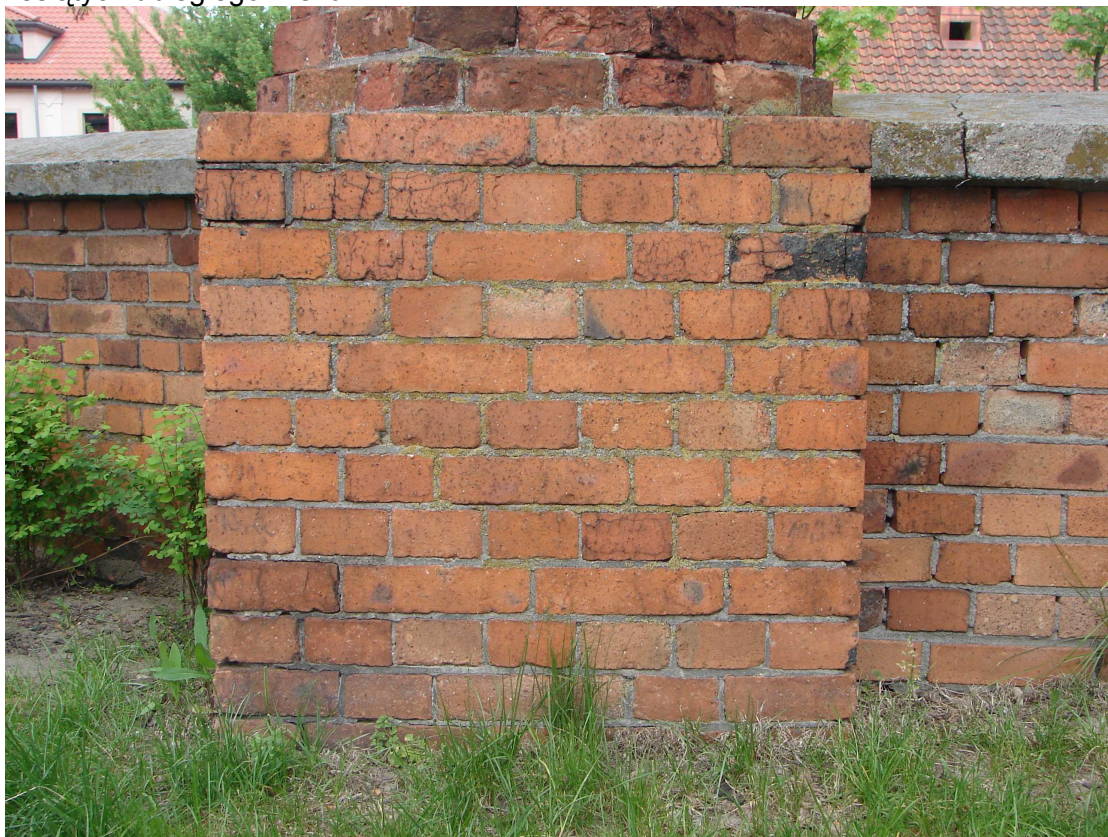
Fot. nr **14**

Podstawa (cokół) pod kapliczką jest wymurowana z wadliwej niedopalonej cegły z lat sześćdziesiątych ubiegłego wieku.

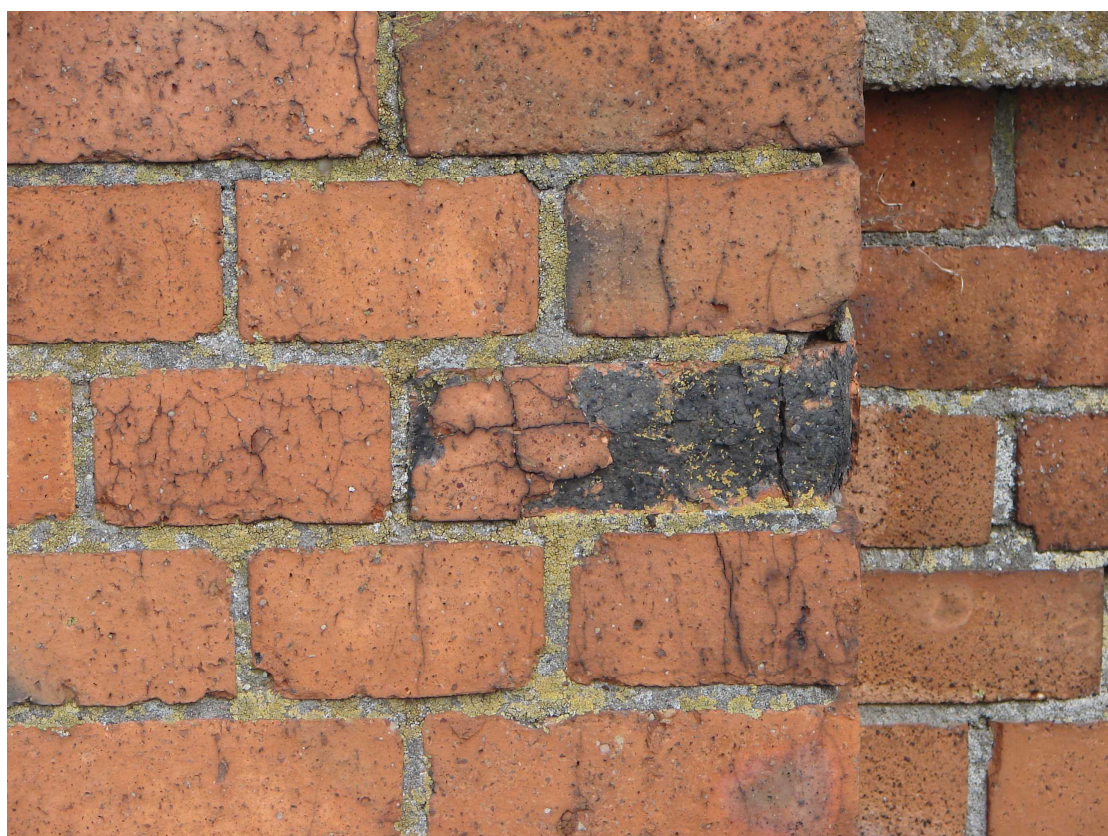
Fot. nr **15**

Niedopалona cegła cokołu kapliczki.

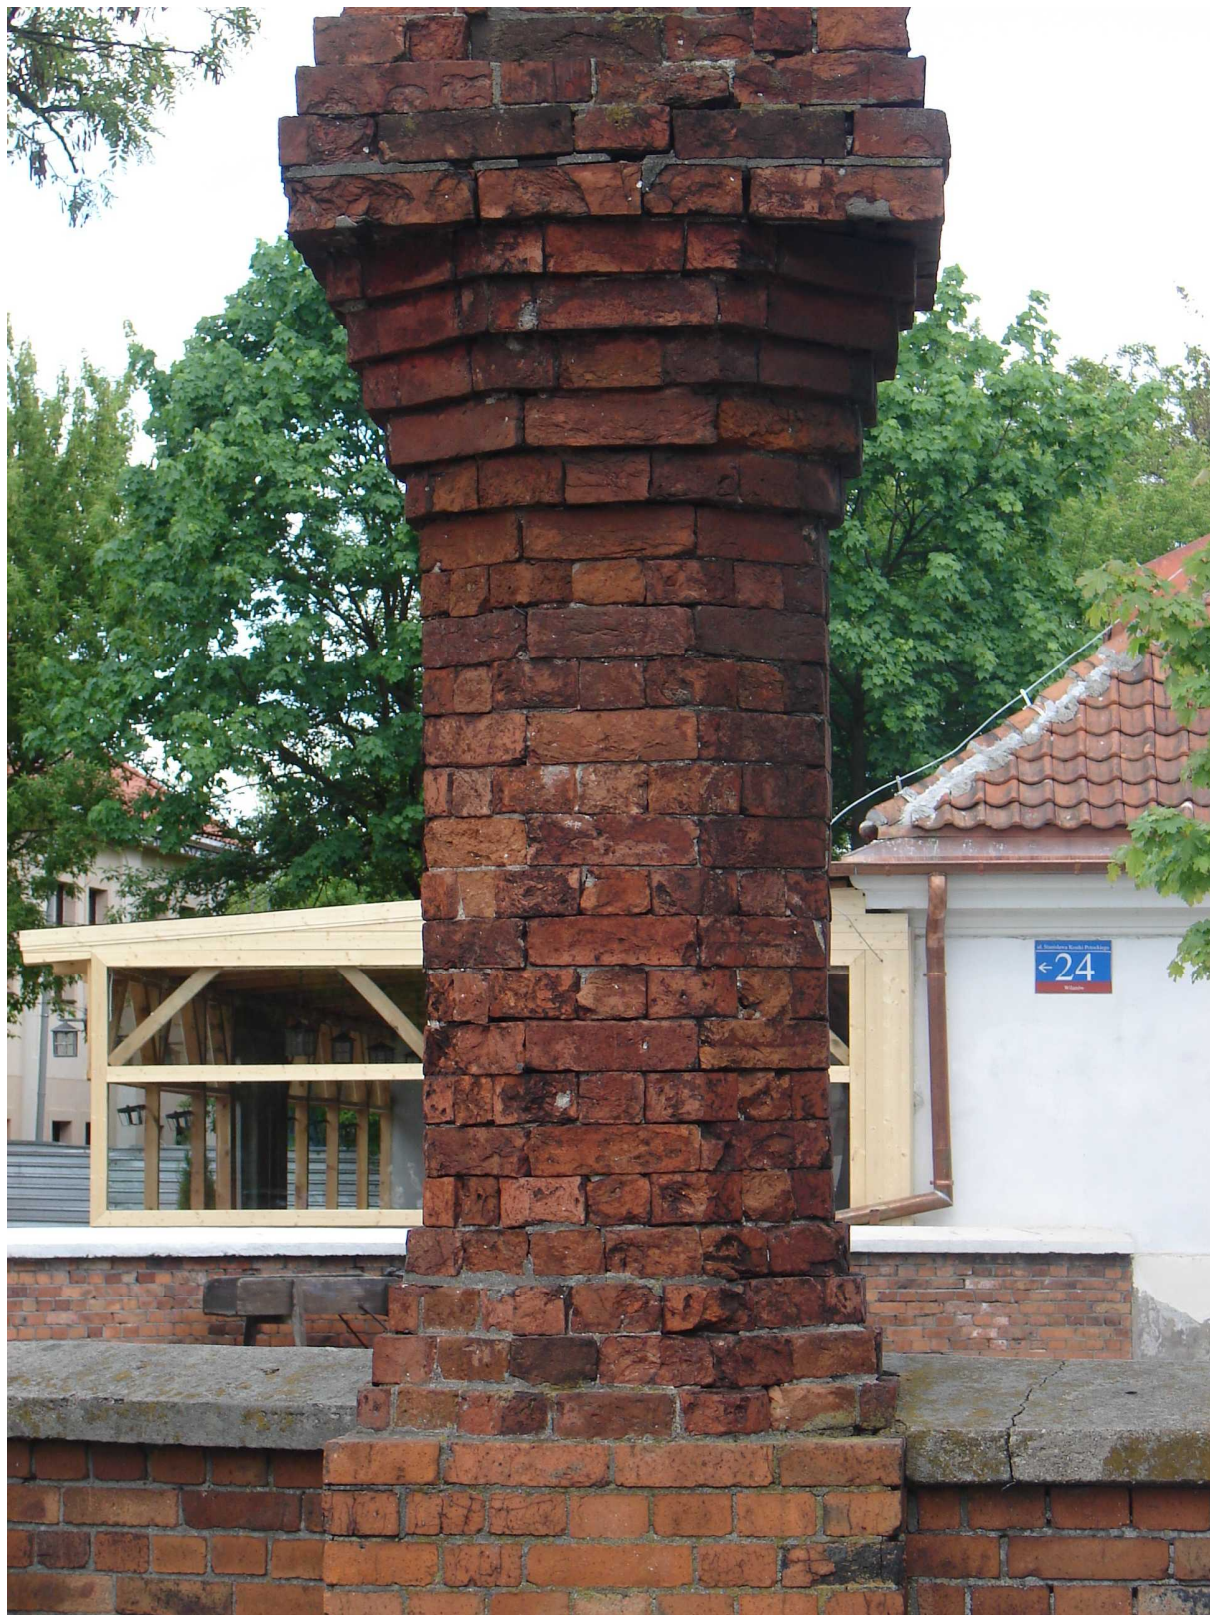
Fot. nr 16

Trzon iglicy zawierającej kapliczkę jest wykonany ze starej zabytkowej cegły. Kolor cegły jest ciemniejszy, cegła ma większą wysokość, mur jest wykonany na bardzo cienkiej zaprawie sprzyjającej trwałości tej części elementu.
