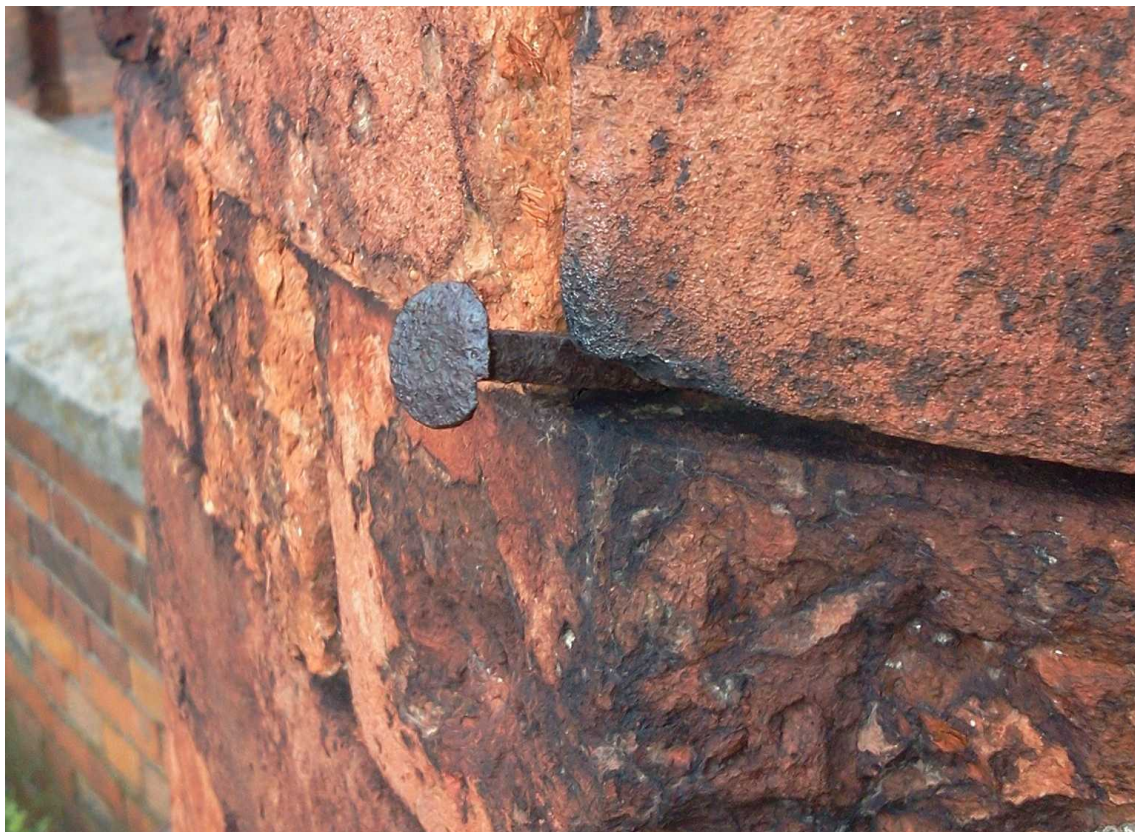
Fot. nr **17**

Gwóźdź kowalski pozostawiony w spoinie trzonu kapliczki.

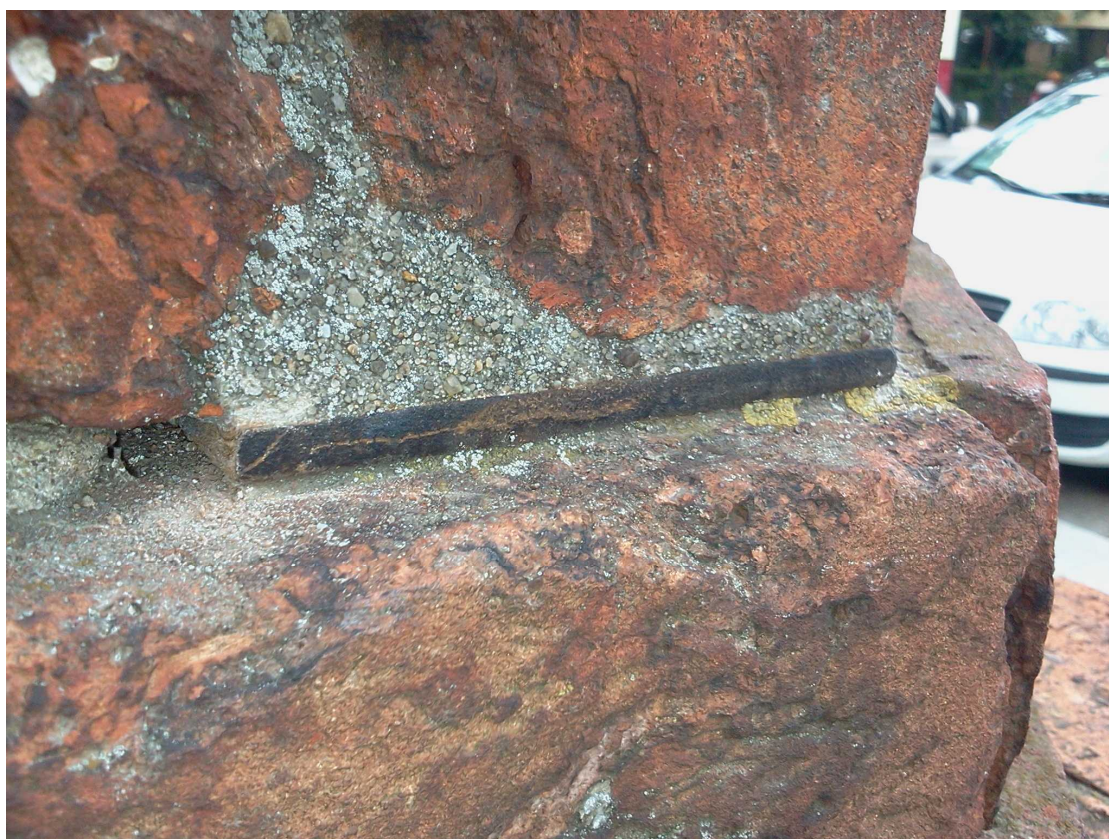
Fot. nr **18**

Kliny z blachy w spoinach trzonu kapliczki

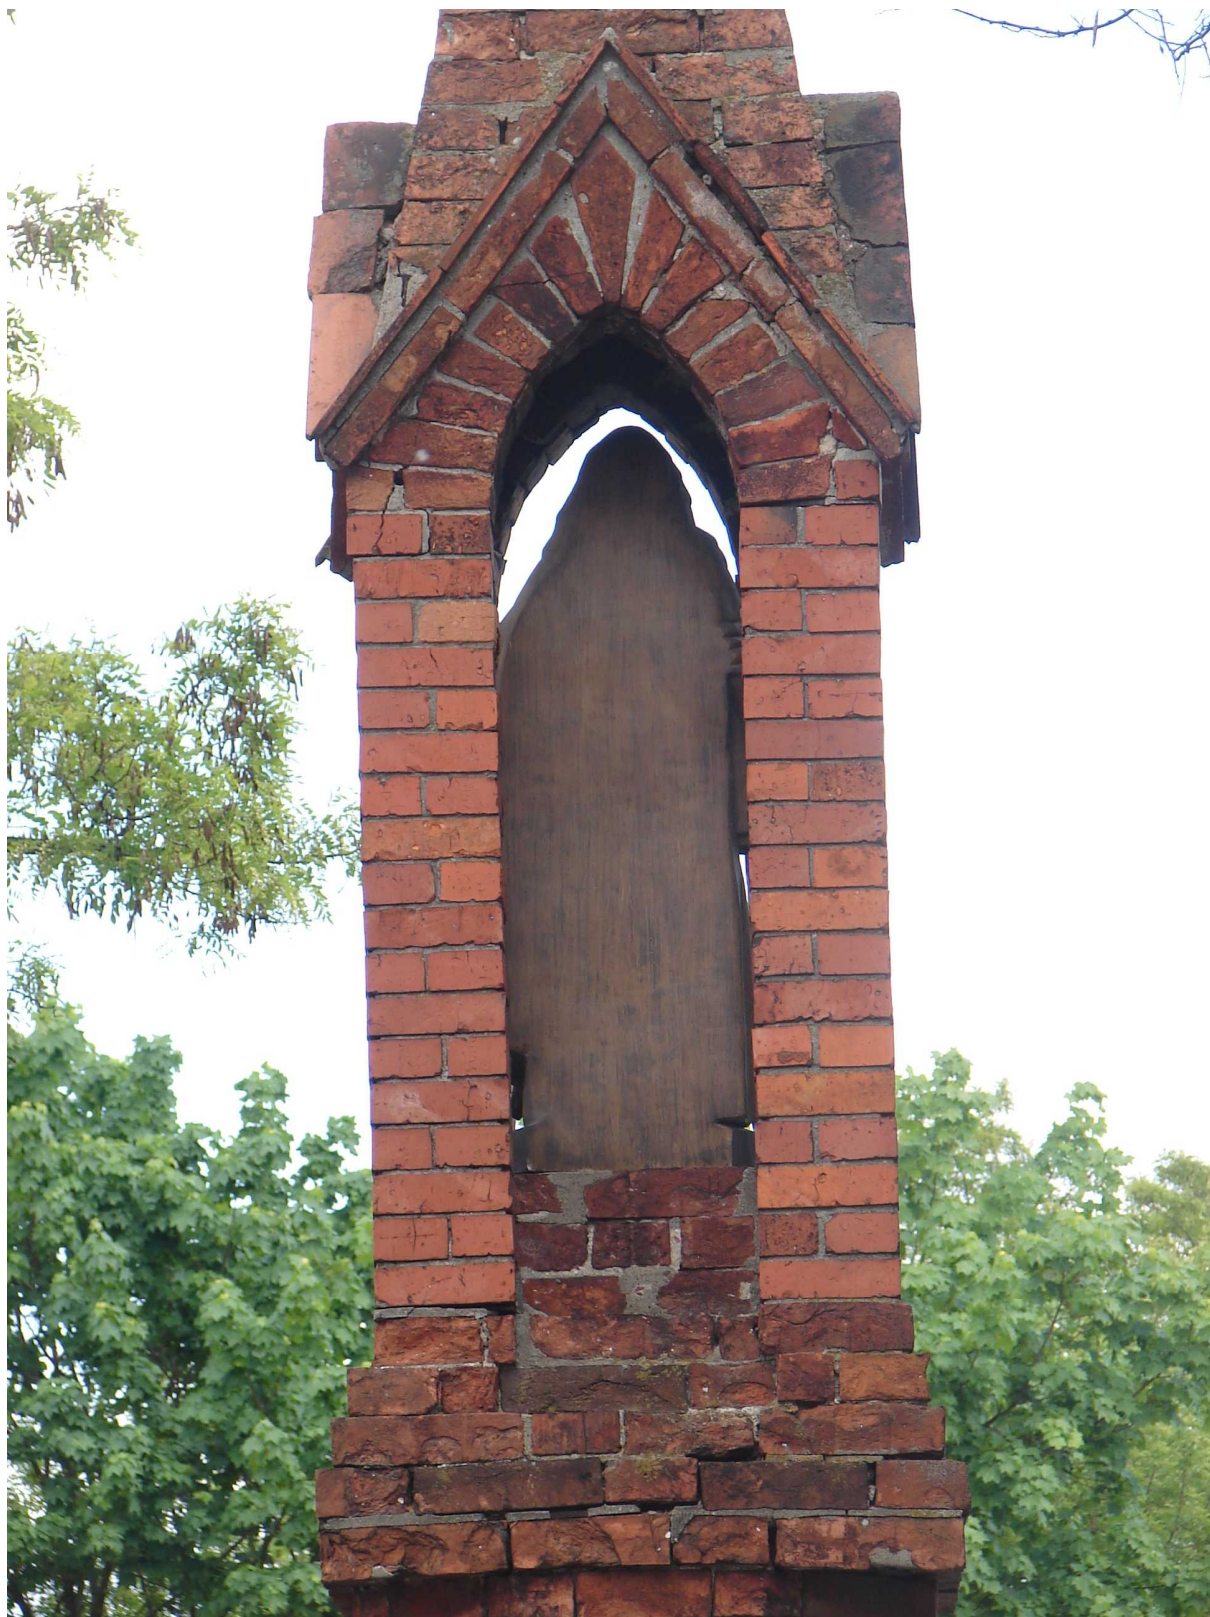
Fot. nr 19

Środkowa część kapliczki z drewnianą figurą. Cztery narożne słupy o wymiarach przekroju poziomego 22x22cm są murowane z przycinanych cegieł o wyraźnie jaśniejszym kolorze. Spoiny normalnej grubości, zaprawa z cementem.

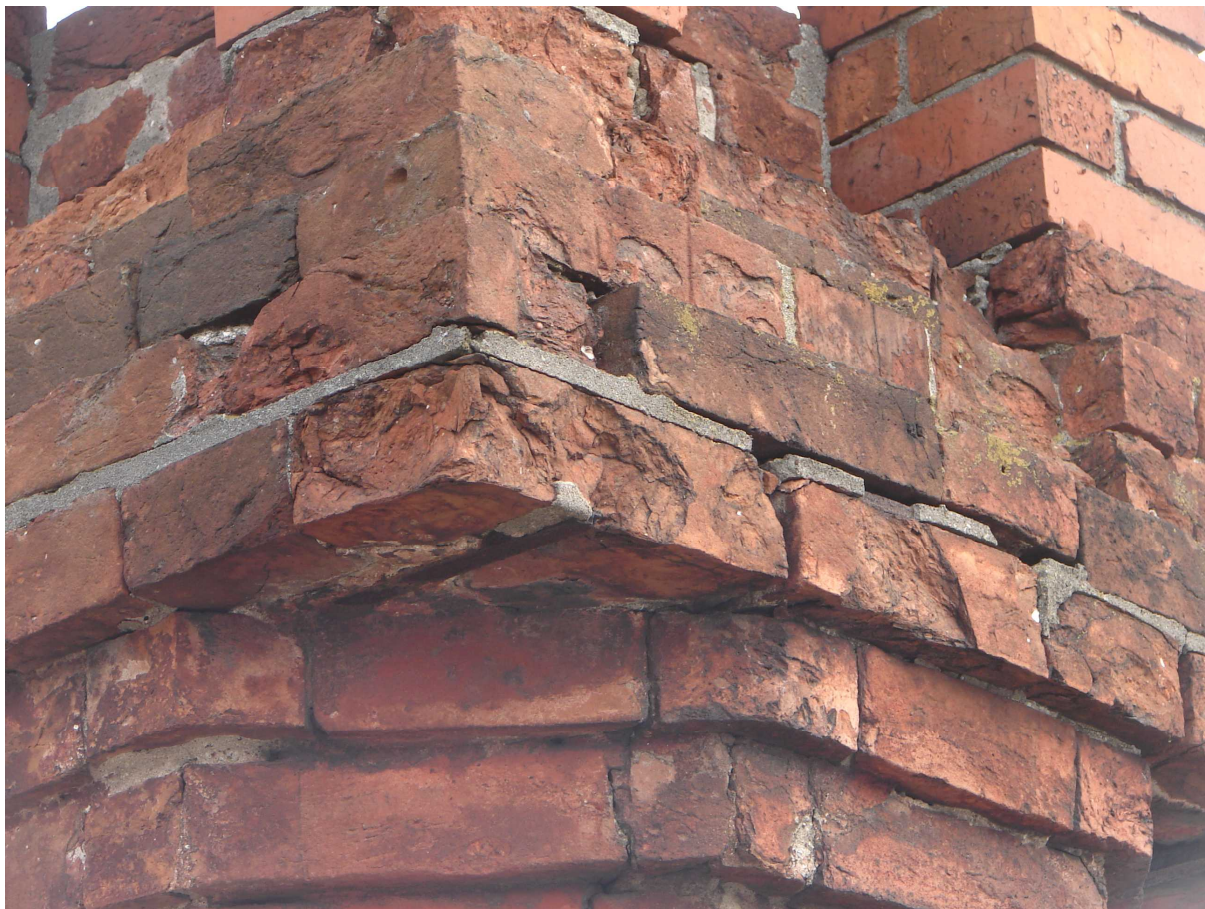
Fot. nr 20

Zbrojenie płaskownikami pod nawisem nad trzonem kapliczki.

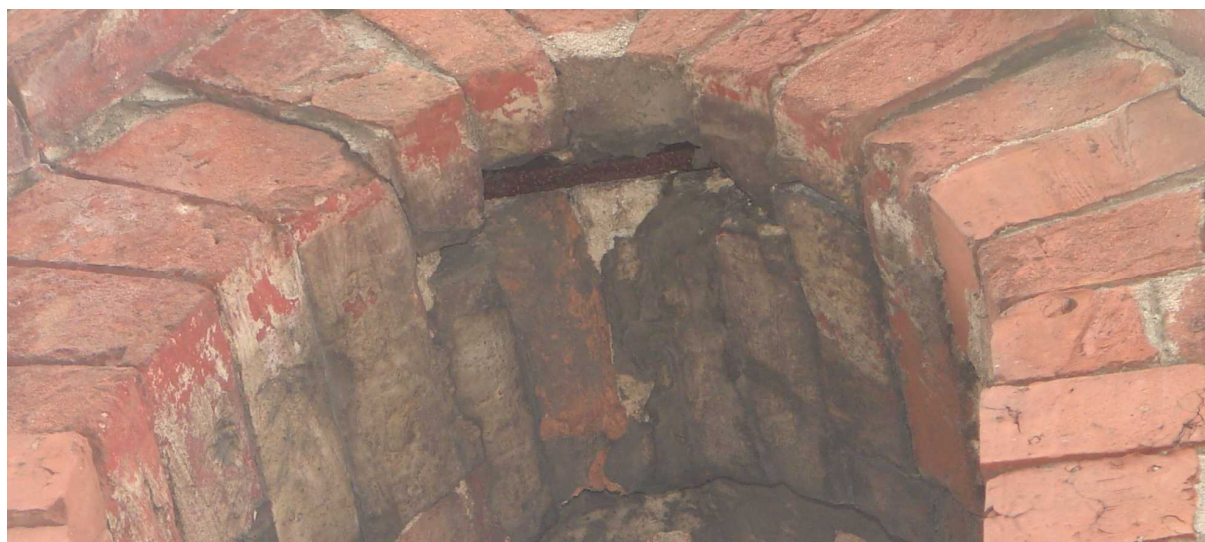
Fot. nr 21

Zbrojenie prętami przesklepień ostrołukowych.

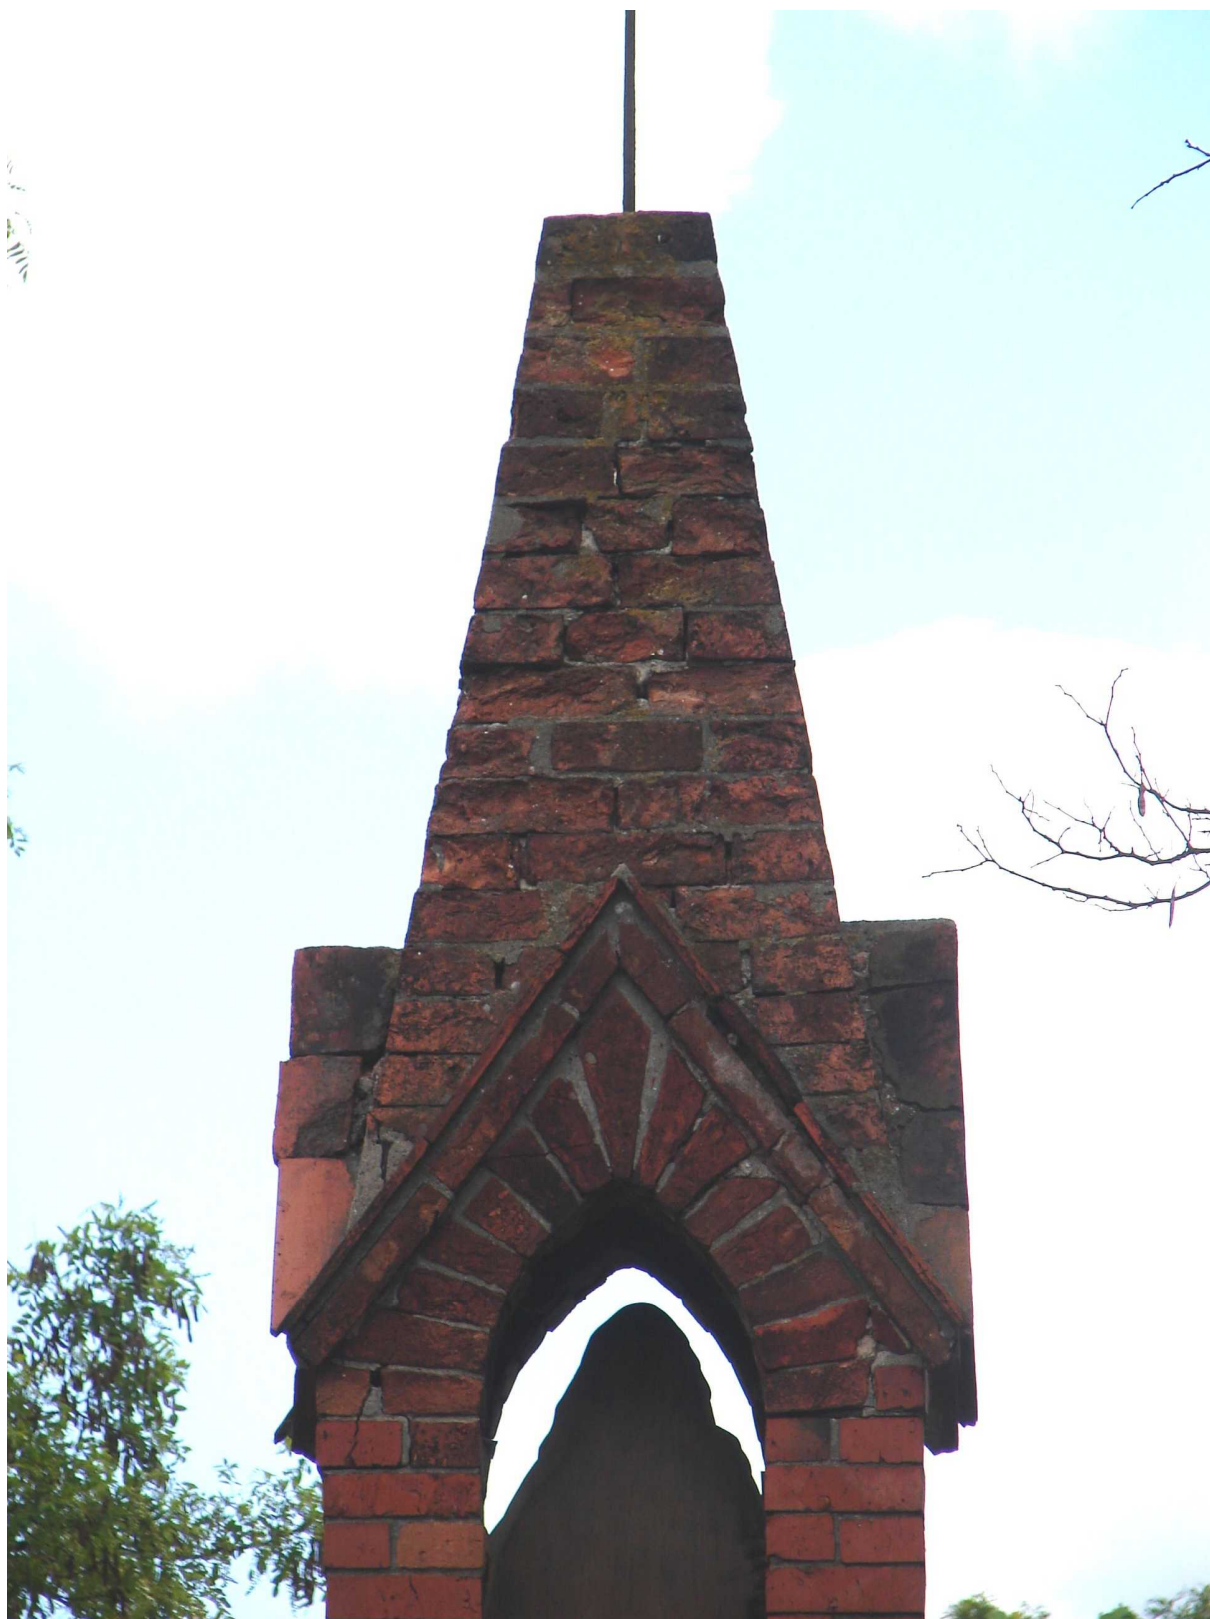
Fot. nr 22

Górna część kapliczki w kształcie ostrosłupa ściętego o podstawie kwadratowej.

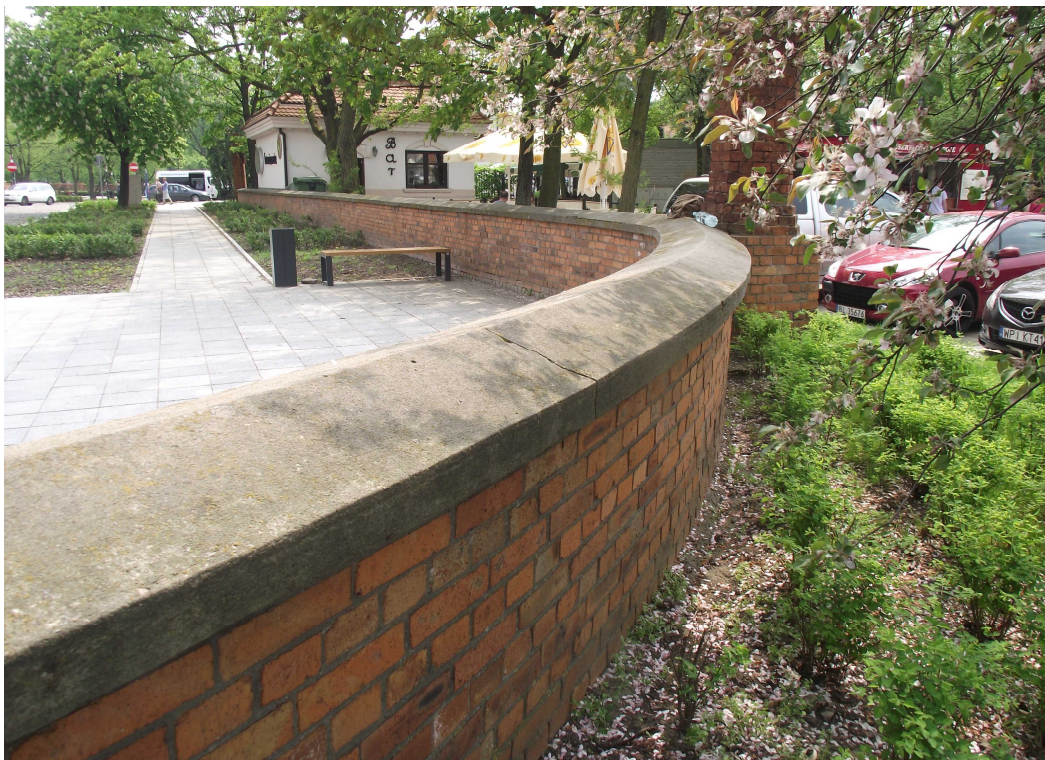
Fot. nr **23**

Łukowy odcinek muru C-D.

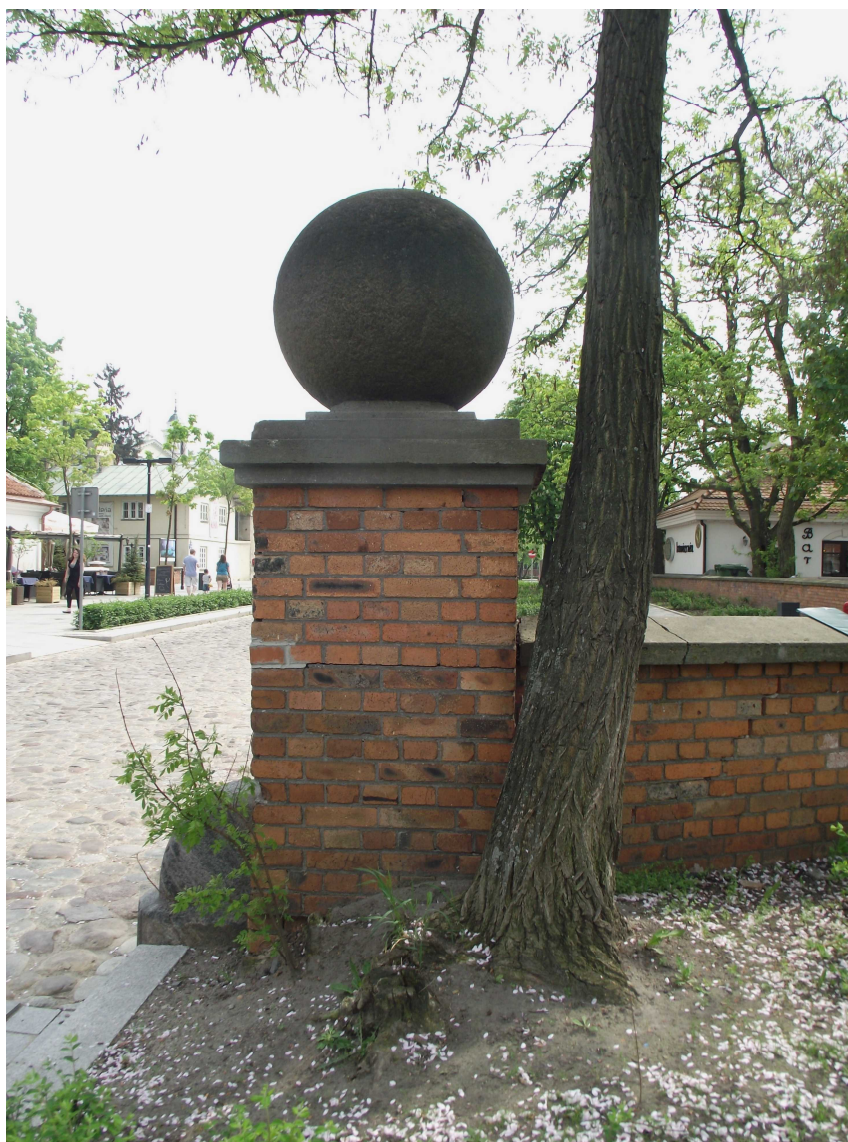
Fot. nr **24**

Pylon D – zwieńczony masywną kamienną kulą.
W pobliżu pylona – drzewo przerastające korzeniami jego fundamenty.

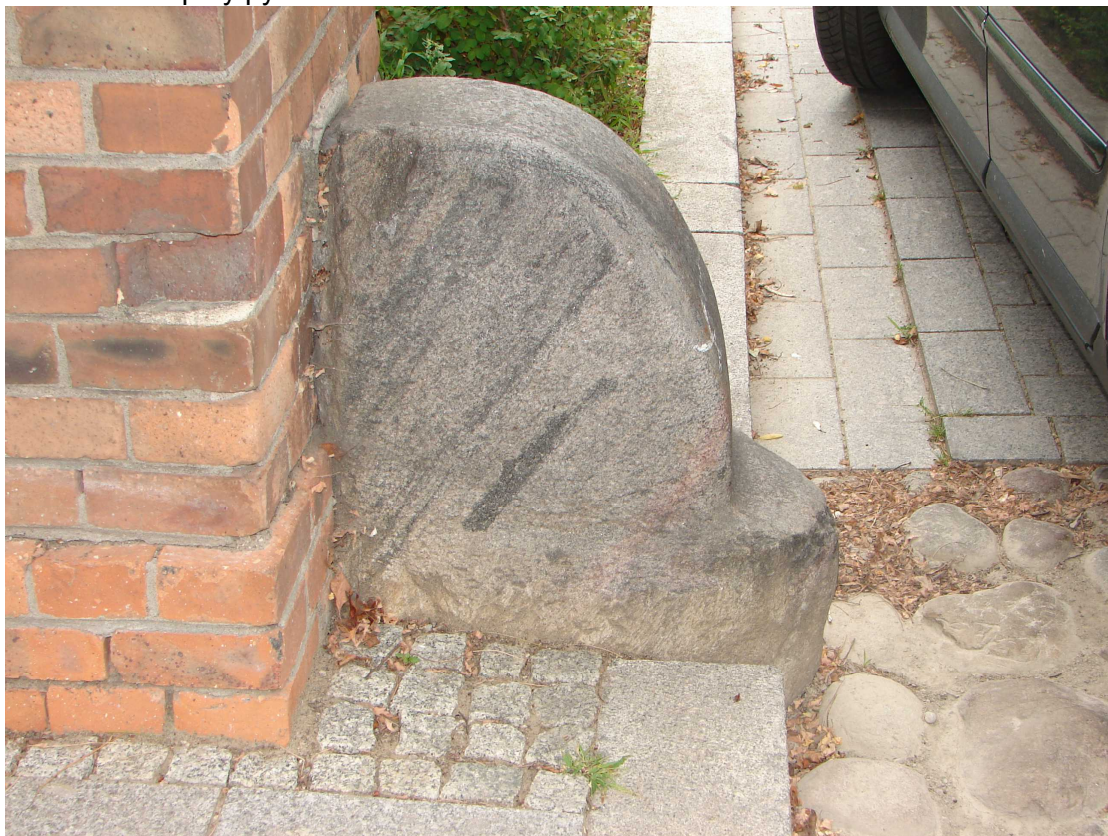
Fot. nr **25**

Odbojnica kamienna przy pylonie D.

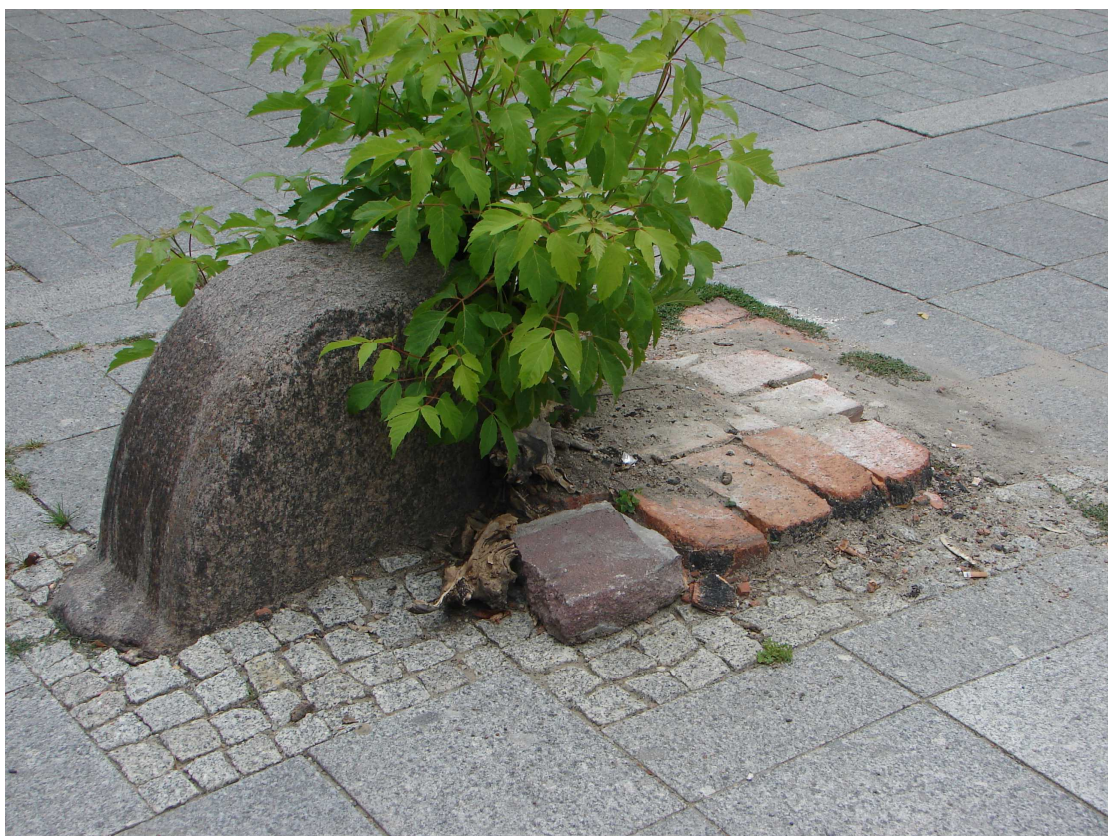
Fot. nr **26**

Odbojnica kamienna i pozostałości po cokole pylona E.

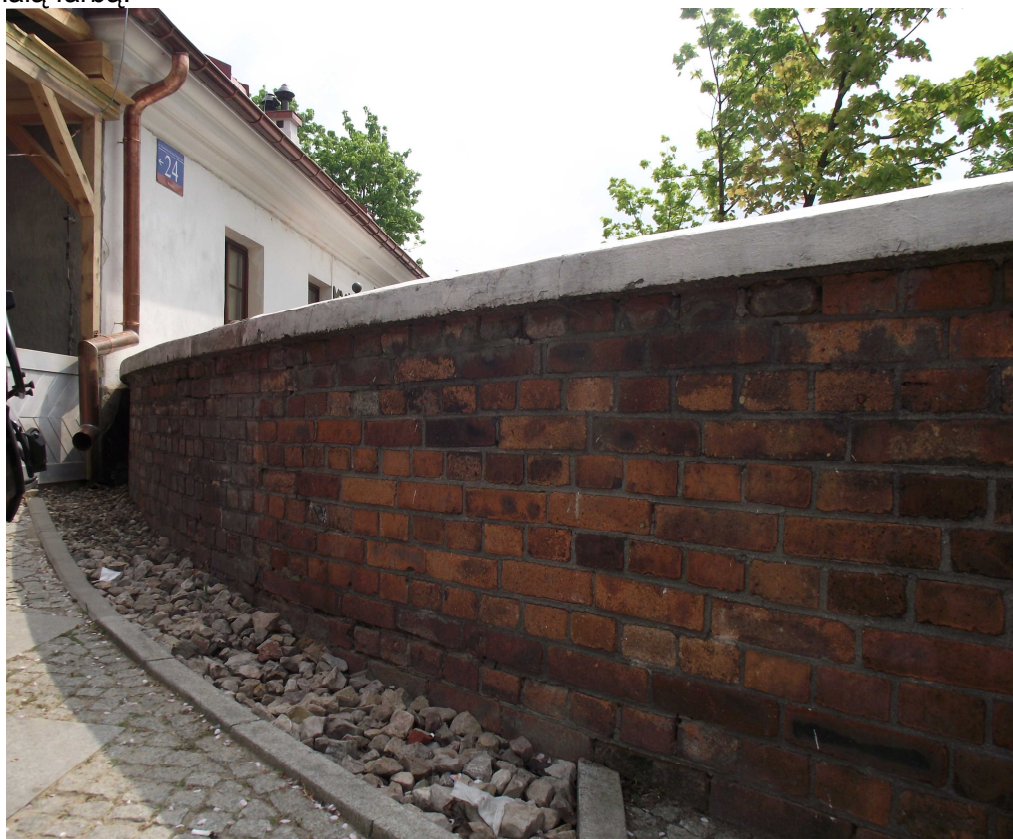
Fot. nr **27**

Mur łukowy F-G. Wykonany z mocno skorodowanej niedopalonej cegły. Nakrywa betonowa pomalowana białą farbą.

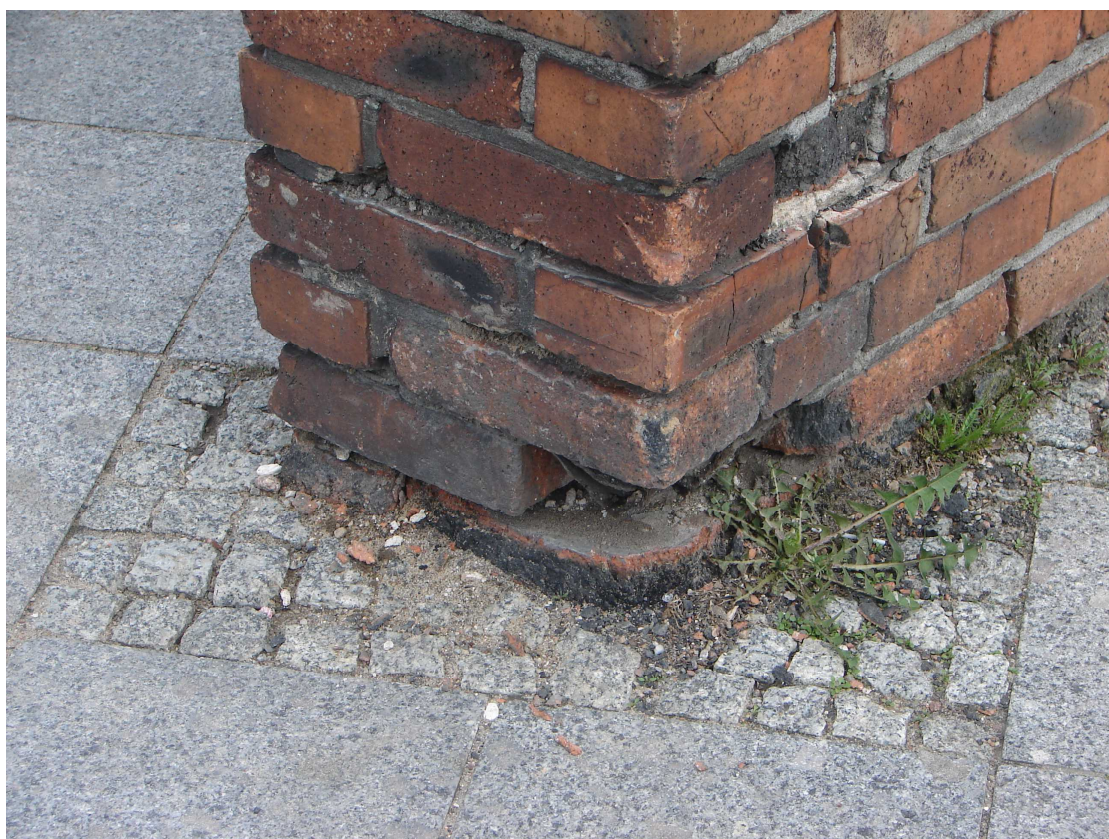
Fot. nr **28**

Mur łukowy F-G. Skorodowane cegły.
